## E – Sondages

A.R.T. SA Peintures Murales

CRAVANT -Eglise St Léger

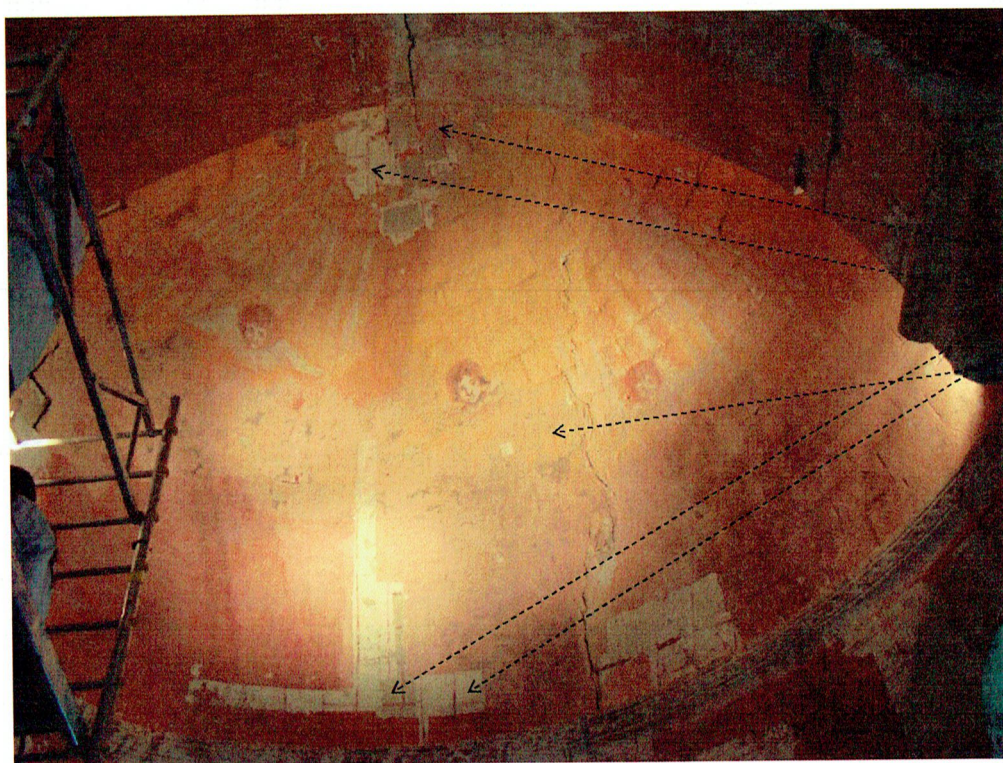
Sur la voûte en cul de four, les investigations et sondages ont permis de mettre en évidence 4 strates de couches picturales

- 1 - directement sur l'appareillage de pierre un décor peint de faux appareillage avec filets plus épais
- 2 – décor peint de faux appareillage fin
- 3 - badigeon blanc
- 4 - en surface : Badigeon général rose avec un mouchetis blanc rehaussé de têtes d'ange et de rayons à une époque plus récente

Vue d'ensemble de la voûte en cul de four de l'abside

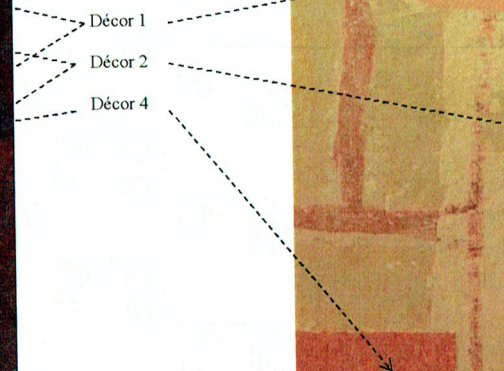
Vue rapprochée des sondages  
Noter la différence entre les deux décors de faux appareillage

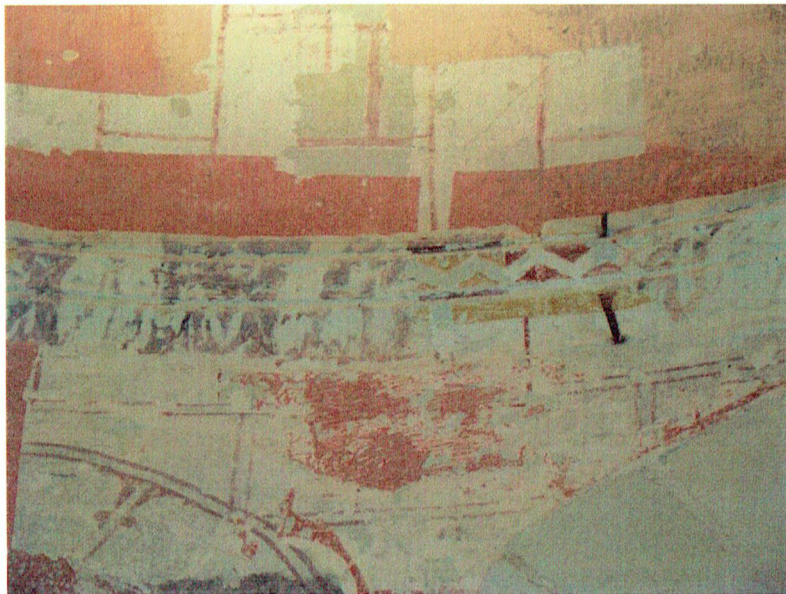
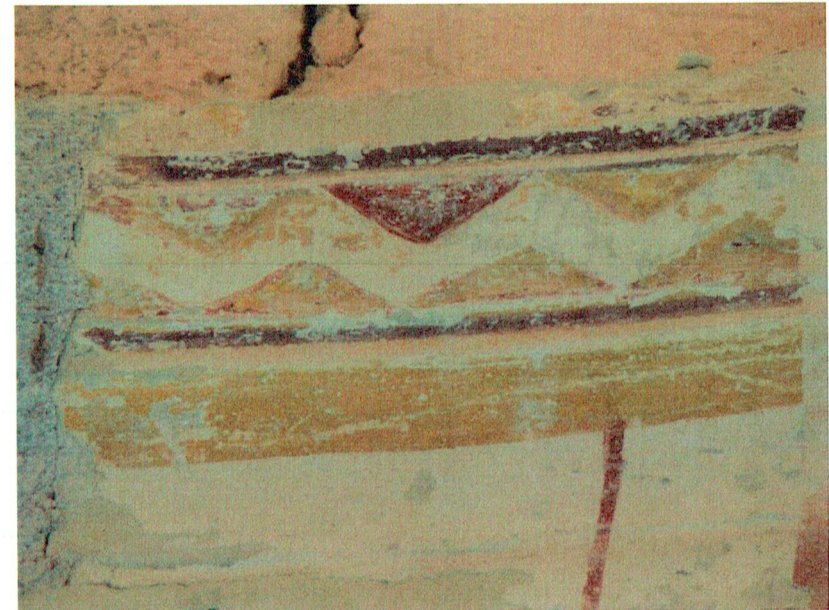
Les investigations au niveau de la corniche ont permis de mettre en évidence cinq strates de décors peints plus complexes.

1 - Directement sur l'appareillage de pierre un décor peint composé ainsi suivant les repères du croquis

- 1 : filet ocre jaune
- 2 : filet blanc
- 3 + 5 : triangles ocre rouge
- 4 : frise en chevrons : blanc
- 6 : filet blanc
- 7 : filet ocre jaune
- 8 : faux appareillage rouge simple

2 – Appliqué directement sur le décor roman un décor peint gothique composé :  
 1, 2 : bandeau ocre-rouge  
 3,4,5 : bandeau ocre-jaune  
 6 : Ocre jaune + filet ocre rouge  
 7, 8 : Faux appareillage double

3 - Badigeon blanc

4 - Badigeon blanc

5 - en surface : Badigeon rehaussé de motif décoratif en imitation de faux-marbre blanc, gris et rose.

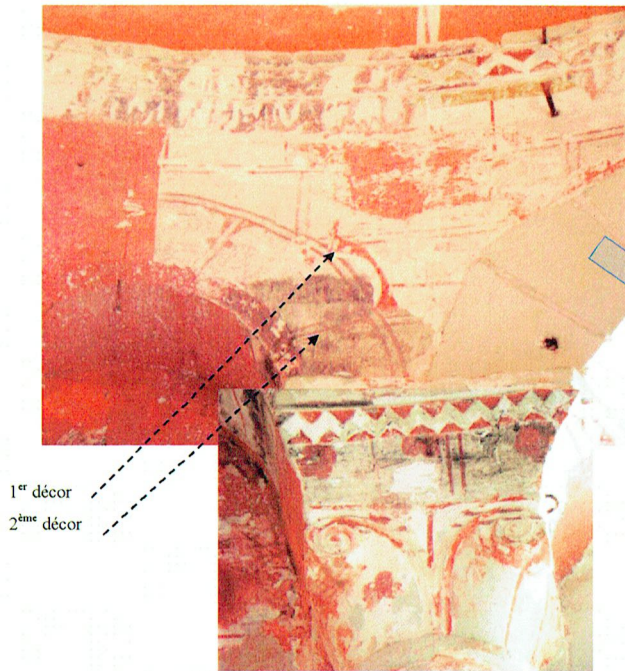
1<sup>er</sup> décor  
2<sup>ème</sup> décor

Sondage effectué autour des baies  
Sous le décor de double appareillage, on distingue un décor antérieur de simple appareillage

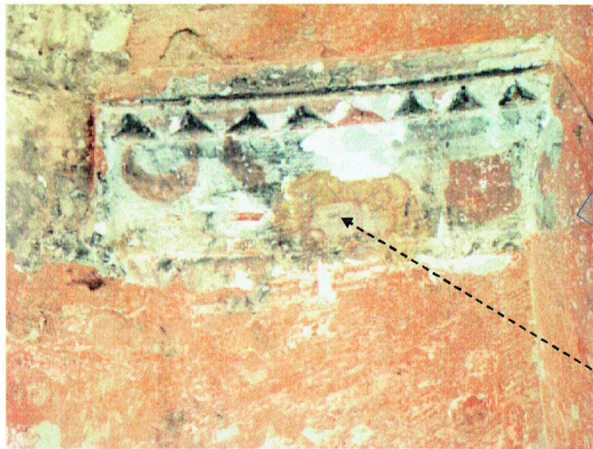
Chapiteau portant un décor en imitation de relief avec figure d'homme

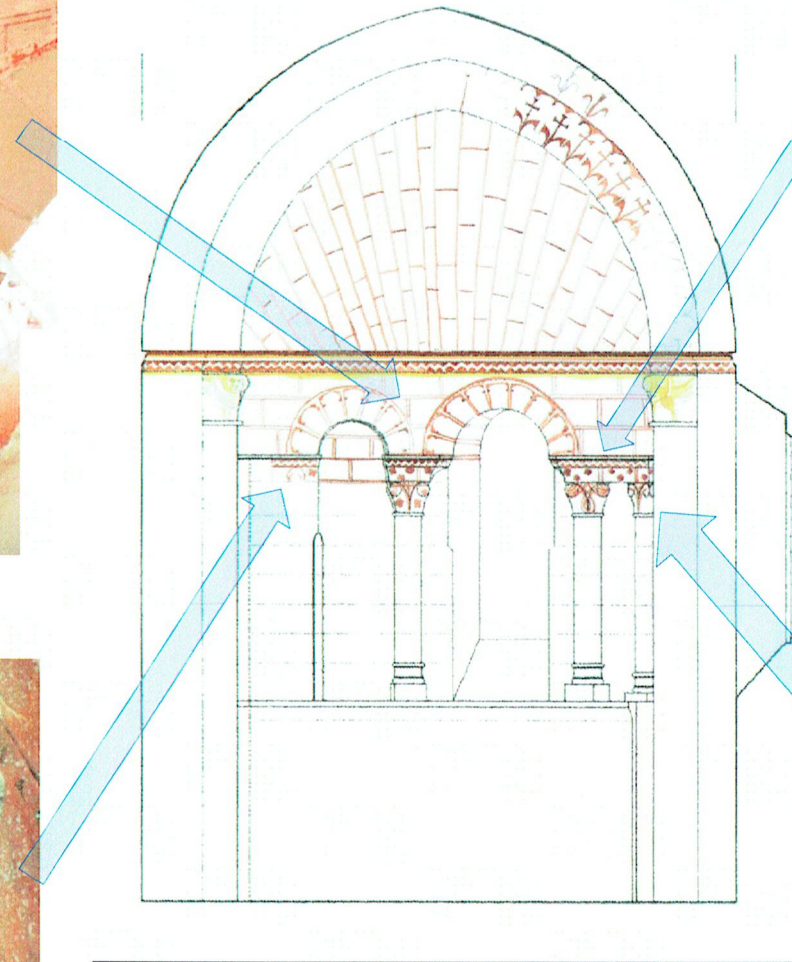
Esquisse de reconstitution du 2<sup>ème</sup> décor avec double faux-appareillage et fleurs

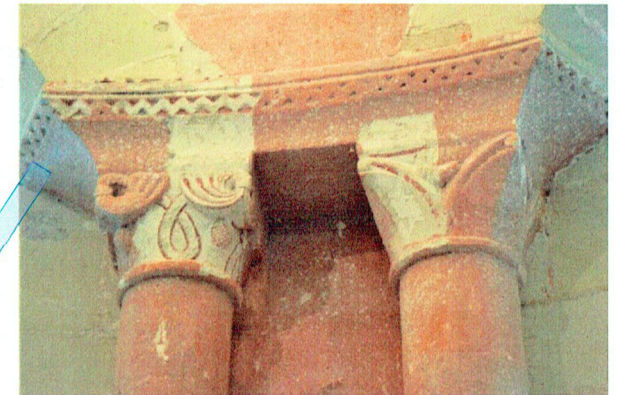
Sondages effectués sur chapiteaux.  
Sous le badigeon rose moucheté baroque, Mise à jour du décor peint roman en rehaut des reliefs sculptés des chapiteaux

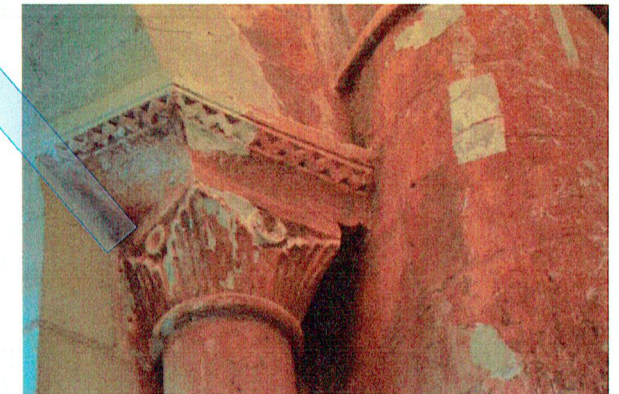
Chapiteau situé sur la partie sud de l'abside masqué sur l'esquisse par la colonne

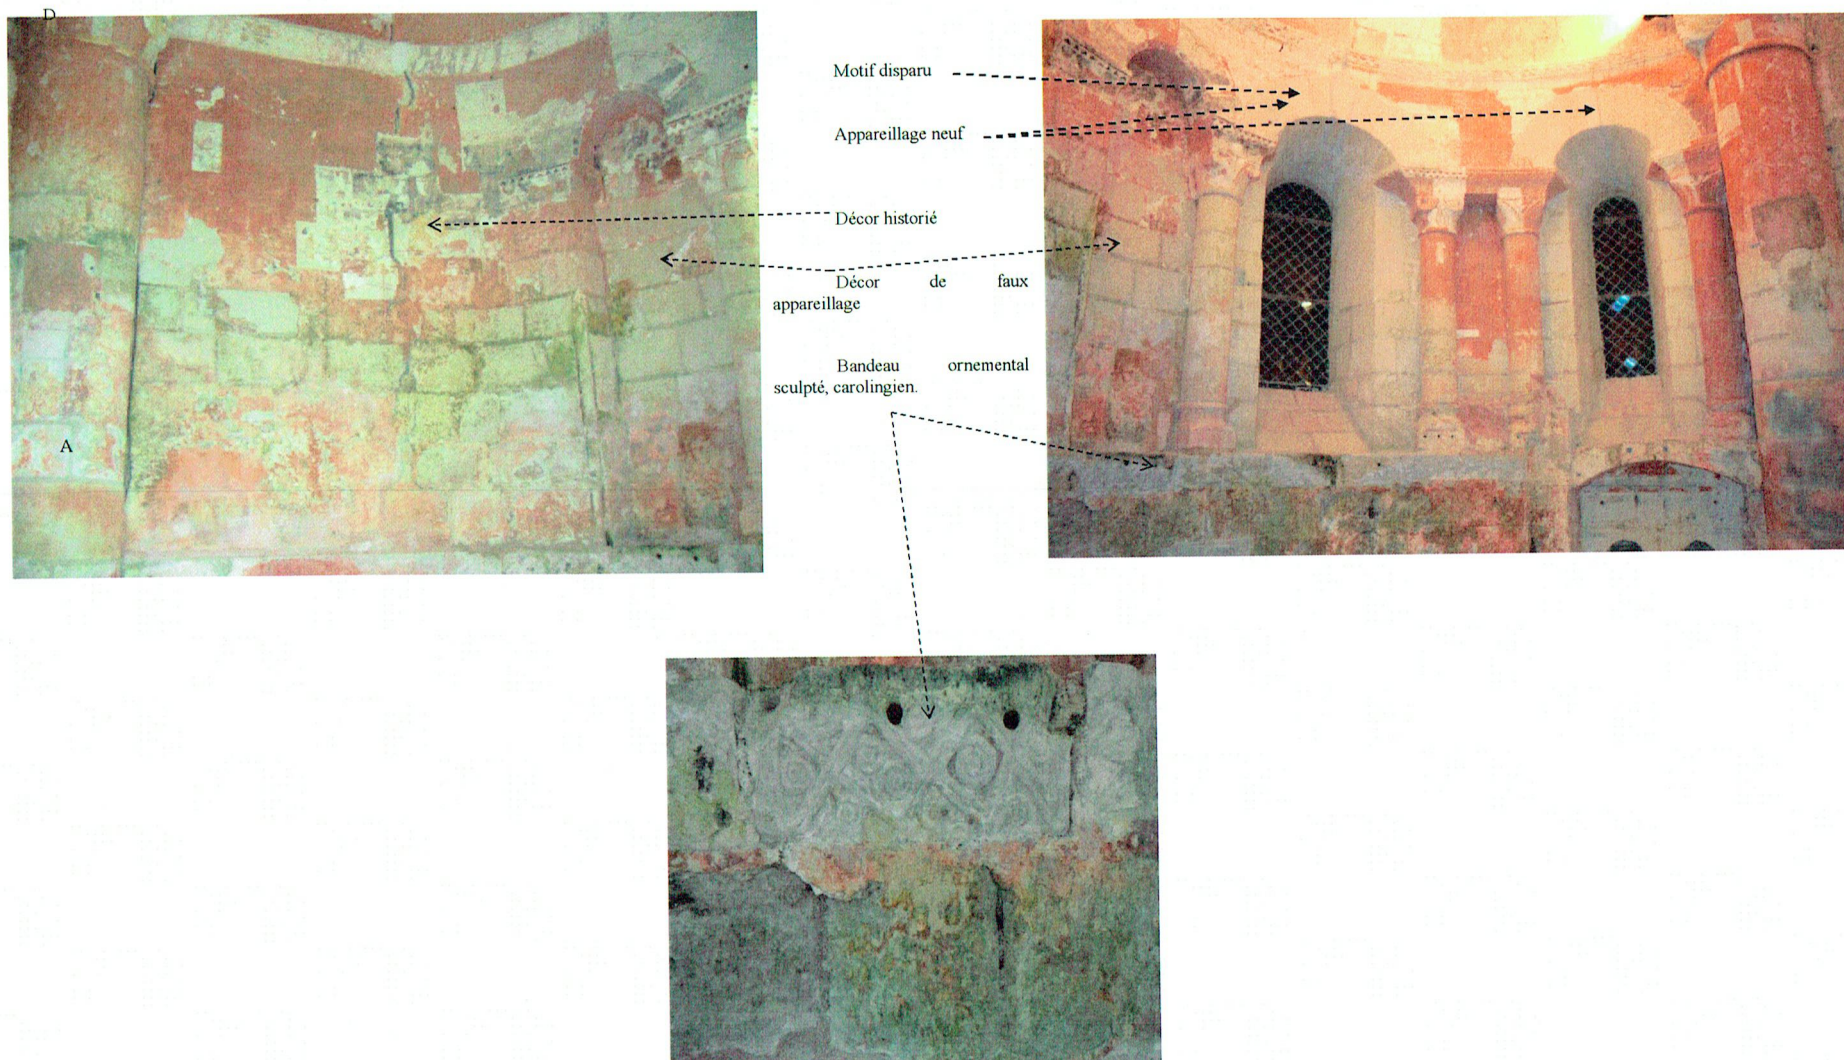
Les sondages ont permis de mettre en évidence la présence d'un décor peint historié réalisé au dessus de deux décors peints successifs de faux appareillage.

A l'intérieur de la fenêtre aveugle, les sondages ont permis de mettre en évidence la présence de deux décors successifs de faux appareillage rehaussés motifs de fleur que l'on retrouve sur les chapiteaux et entre les colonnes des fenêtres.

Un bandeau ornemental sculpté vient marquer la limite entre le registre supérieur du mur et la partie basse. Difficilement lisible sous concrétions et les micro-organismes, ce bandeau est orné de motifs en spirales apparenté au décors carolingiens qui pourrait provenir et être des remplois de l'église primitive.

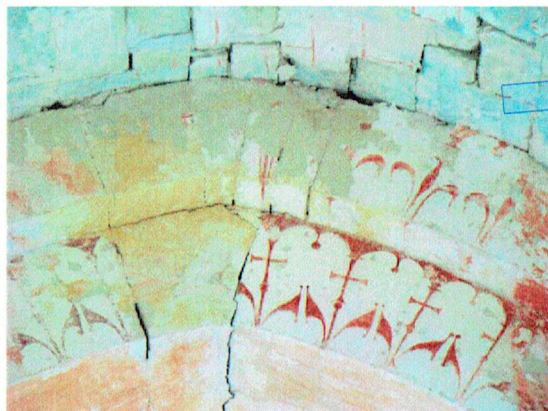
Les sondages ont permis de mettre en évidence que l'arc triomphal a été décoré dès l'origine par une double frise décorative complexe basée sur une faux appareillage enrichi de croix et de motifs végétaux.

Double frise de l'arc triomphal

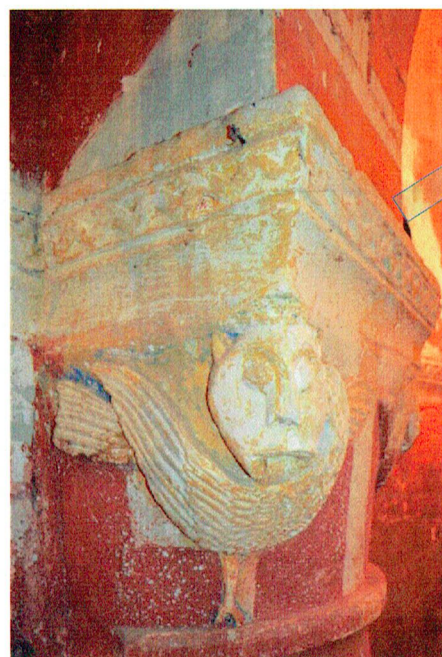
Chapiteau supportant l'arc triomphal le 2<sup>ème</sup> décor affleure sous le badigeon de surface  
Noter les polychromies de surface ocre jaune et grises en creux du 2<sup>ème</sup> décor

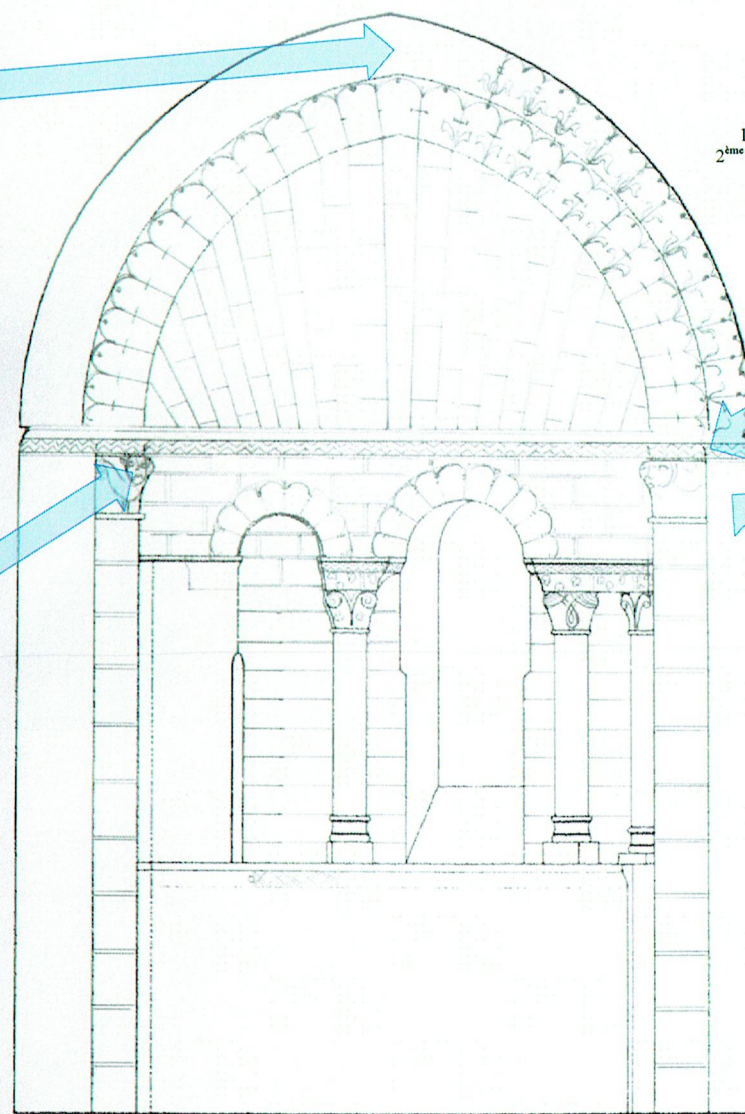
Esquisse pour une reconstitution du décor

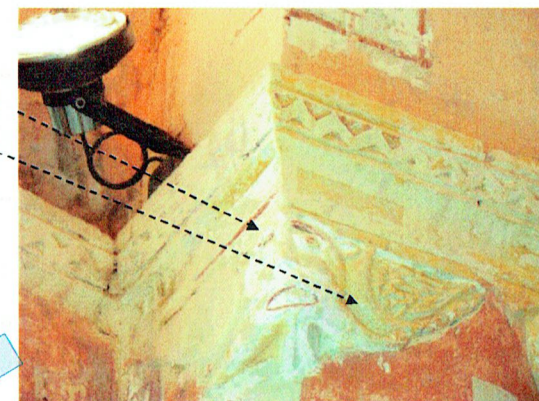
1<sup>er</sup> décor  
2<sup>ème</sup> décor

Chapiteau supportant l'arc triomphal

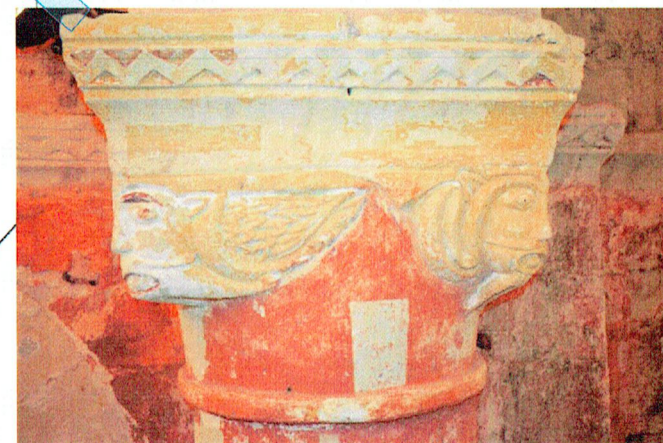
Chapiteau supportant l'arc triomphal au Sud  
Noter l'opposition entre les deux décors  
A gauche 1<sup>er</sup> décor à droite, 2<sup>ème</sup> décor

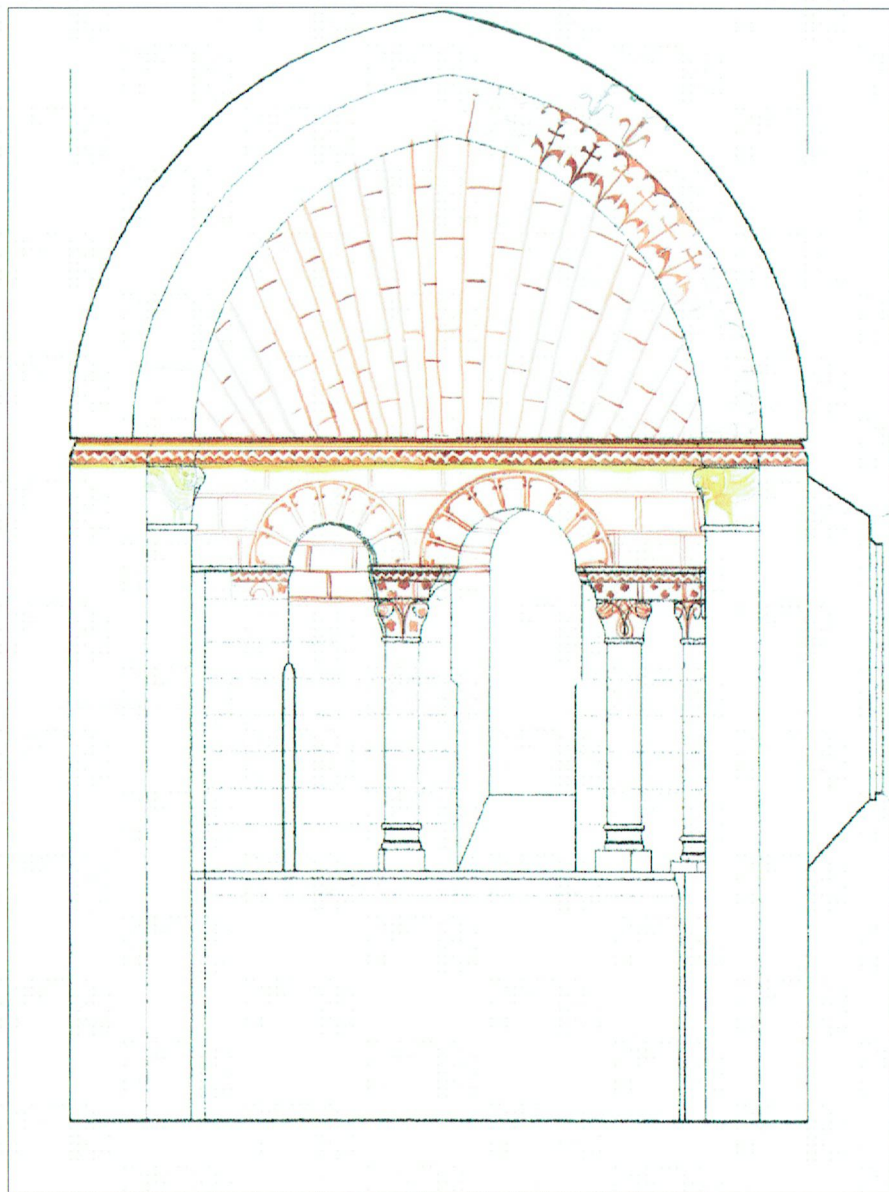
Projets de reconstitution des décors peints du chœur aquarellé (2<sup>ème</sup> décor autour des baies et sur chapiteaux)

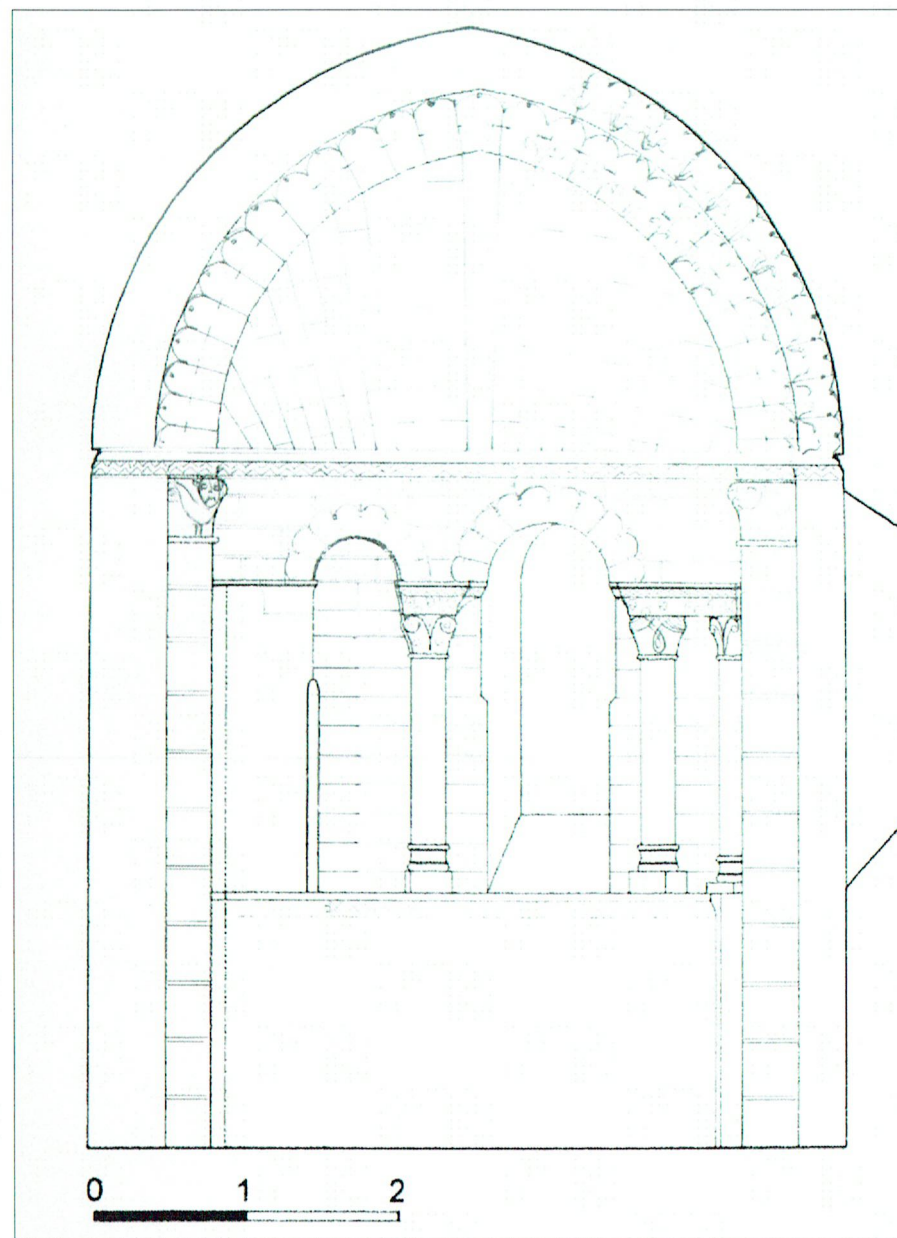
Croquis pour une reconstitution des décors peints du chœur (1<sup>er</sup> décor autour des baies)

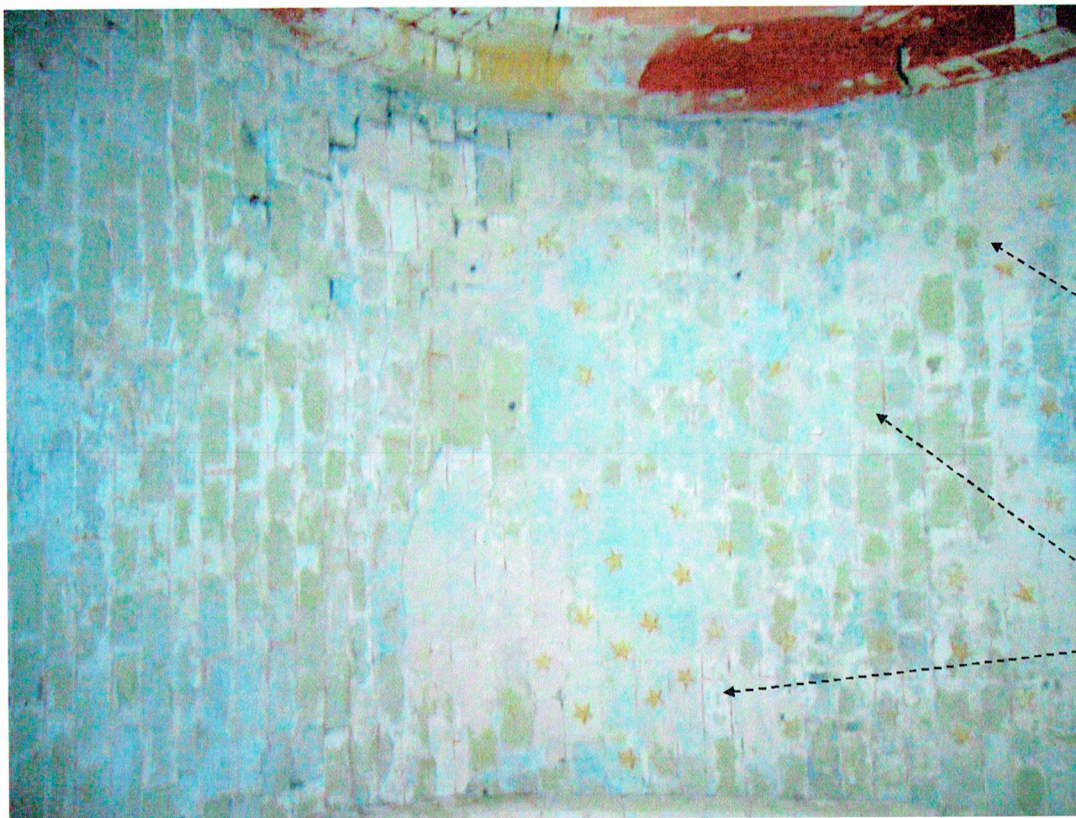
Les sondages ont permis de mettre en évidence 3 couche picturales successives composées :

- 1 – époque romane : un badigeon blanc rehaussé d'un faux appareillage simple de couleur ocre-rouge appliqué directement sur l'appareillage de pierre
- 2 – un badigeon de chaux blanc rehaussé d'un faux appareillage tracé plus finement
- 3 – Pouvant être attribué à l'époque baroque : un badigeon bleu ciel parsemé d'étoiles à cinq branches. De couleur ocre jaune et rehaussées d'un filet ocre-rouge

Vue d'ensemble de la voûte de l'avant chœur  
Noter la lisibilité des trois décors

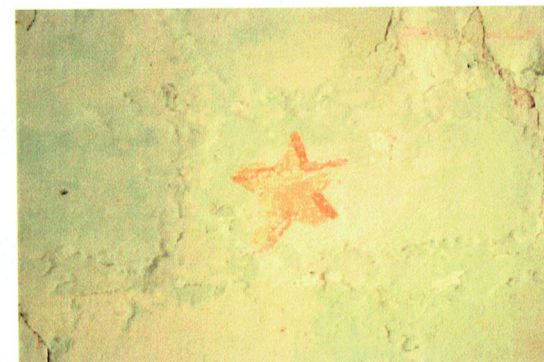
3<sup>ème</sup> décor : Vue rapprochée d'une étoile

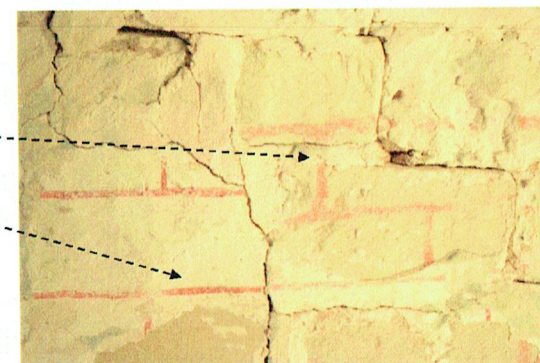
Vue rapprochée des deux premiers décors  
Noter le 2<sup>ème</sup> décor plus fin

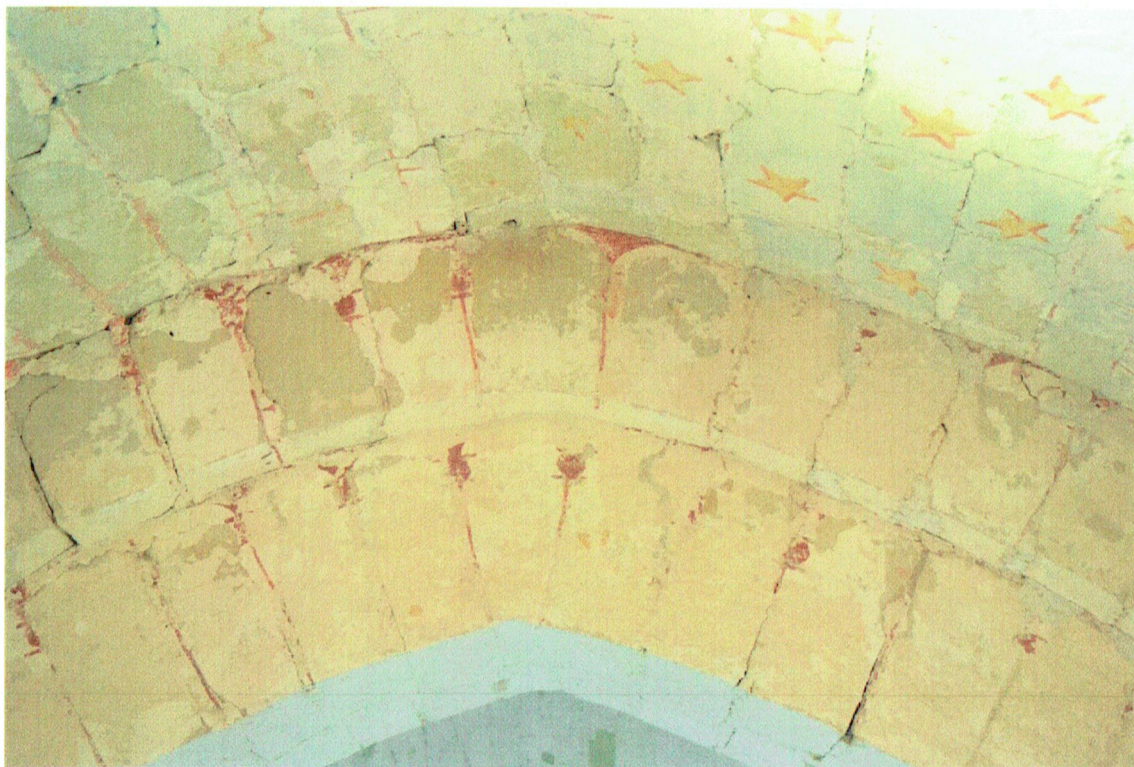
L'arc doubleau séparant l'avant chœur de la croisée de transept est décoré par deux motifs décoratifs superposés de faux appareillage se finissant en arceaux et enrichi de perles.

Vue d'ensemble de l'arc doubleau ouest

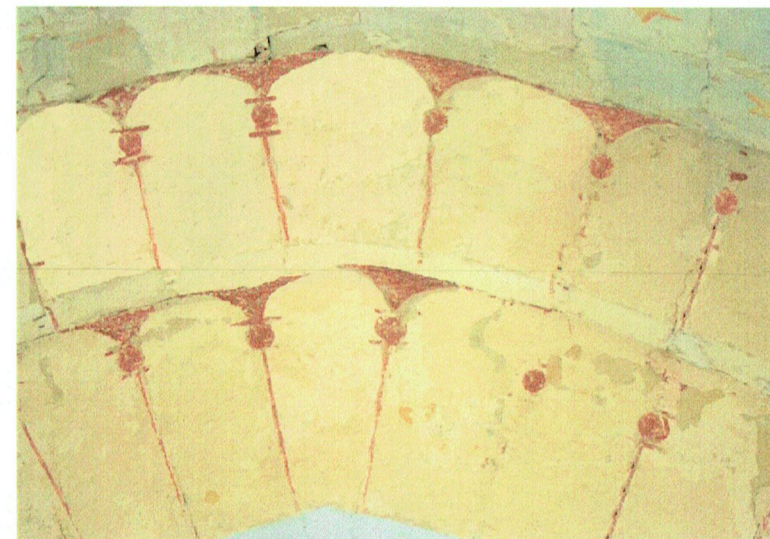
Tentative de reconstitution numérique virtuelle

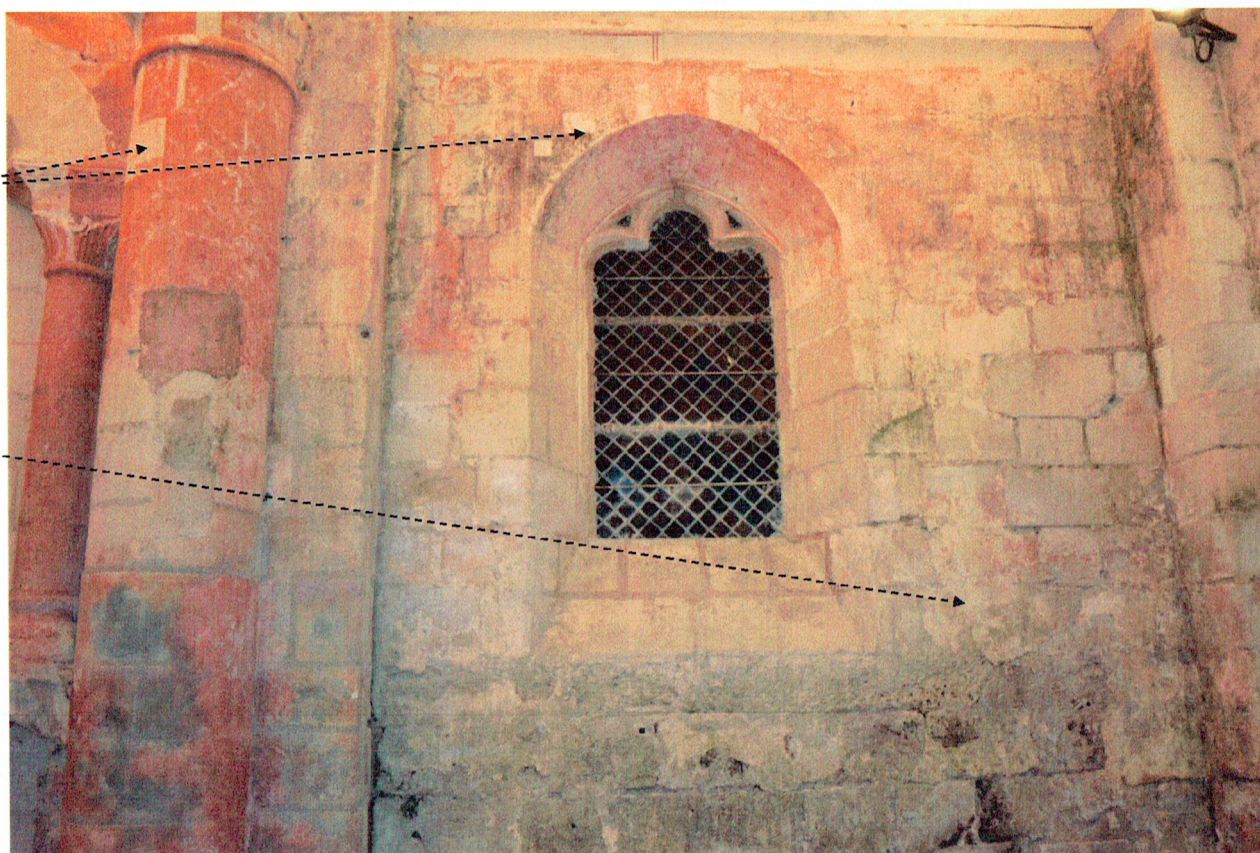
Sur les murs nous avons pu relever malgré les concrétions et la confusion d'ensemble la continuation des motifs de la voûte.  
Et relever la présence de faux appareillage médiévaux et de ciel étoilé plus récent

Faux appareillage sur les colonnes et les murs

Décor de ciel étoilé

Avant-chœur – Vue d'ensemble du mur Sud

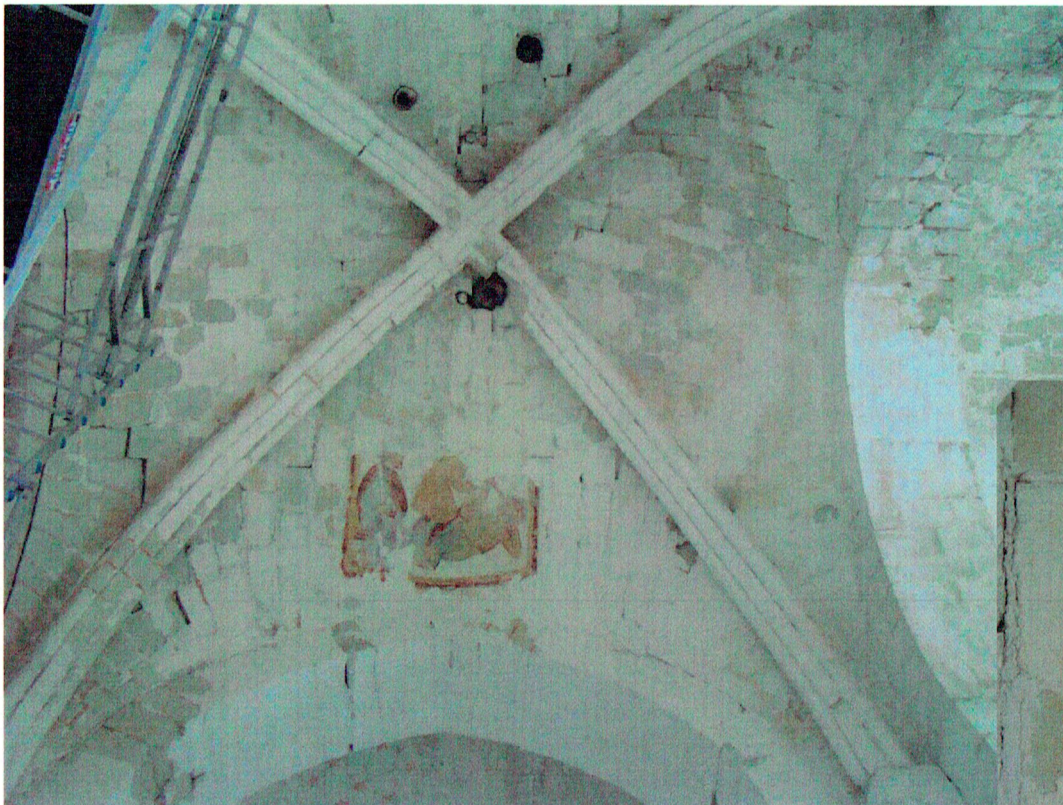
Vue d'ensemble de la voûte

Noter : seule la partie centrale du voûtain Est de la voûte est occupée par un motif historié  
Représentant le martyr de Saint Léger par Ebroim en présence du roi Childéric

Noter le décor peint de faux appareillage décorant l'ensemble de la voûte

Childeric  
Ebroim  
Saint Léger

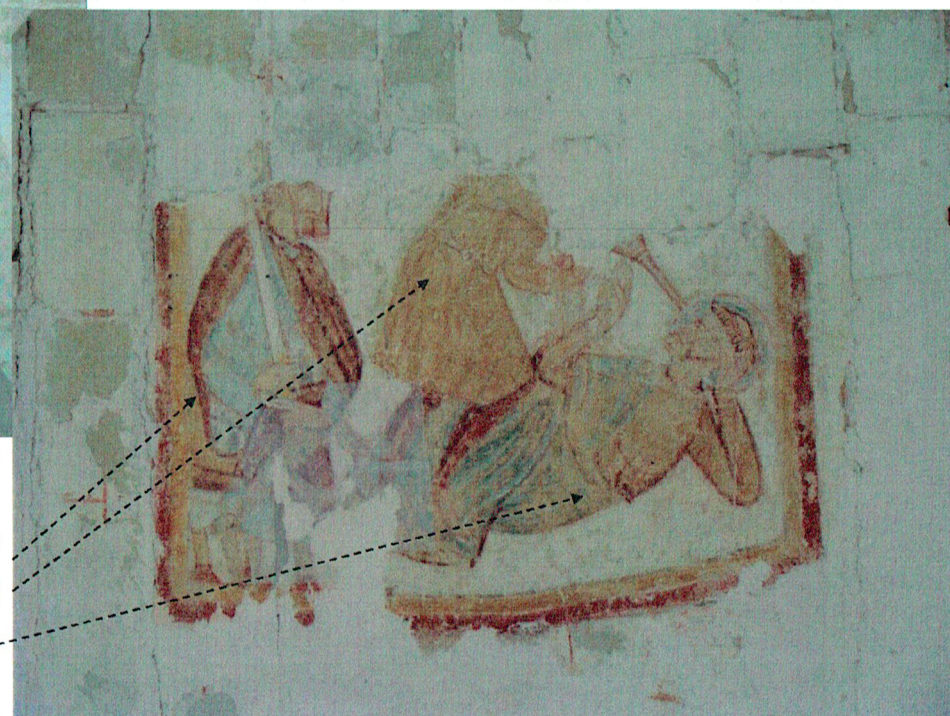
Vue rapprochée de la peinture, noter le style des tracés, la stylisation des plissé héritée de l'époque byzantine, les modelés et les couleurs permettent de dater cette peinture murale de l'époque romane  
Noter l'application directement sur l'appareillage de pierre

Décor peint de faux appareillage 1<sup>er</sup> décor

Facings de renfort

Décor peint de faux appareillage 2<sup>ème</sup> décor

Peinture murale historiée : 1<sup>er</sup> décor

Le but de la consolidation vise à rendre solidaires entre eux les différents composants de la peinture murale. Le choix du produit de consolidation sera fonction de son élasticité, de sa stabilité dans le temps, de son pouvoir de pénétration, de sa résistance, de sa compatibilité avec les composants de l'enduit et de la peinture, et de sa réversibilité.

La consolidation du support et de la couche picturale constitue une action complexe qui nécessite une intervention à la fois physique, chimique et mécanique afin de permettre aux interconnexions des molécules de se rétablir. Cette opération peut être effectuée soit par une action chimique sur les atomes avec l'utilisation d'agents chélatants, soit par une action physico-chimique par imprégnation de résines en solution. Ces dernières sont chargées de solidariser les composants de l'ensemble « support-enduit-couche picturale ». Afin d'être plus sûres, ces opérations chimiques s'accompagnent le plus souvent d'une action mécanique de maintien de l'ensemble dans un même plan, c'est-à-dire d'une mise sous presse.

Ici, la préfixation des zones fragilisées de la voûte a été effectuée avec un fixatif acrylique aqueux type Primal AC 33 à concentration faible en solution dans de l'eau distillée par nébulisation. Des minis facings ponctuels de gazes ont été appliqués sur les parties en voie de détachement, accompagnés de mise sous presse.

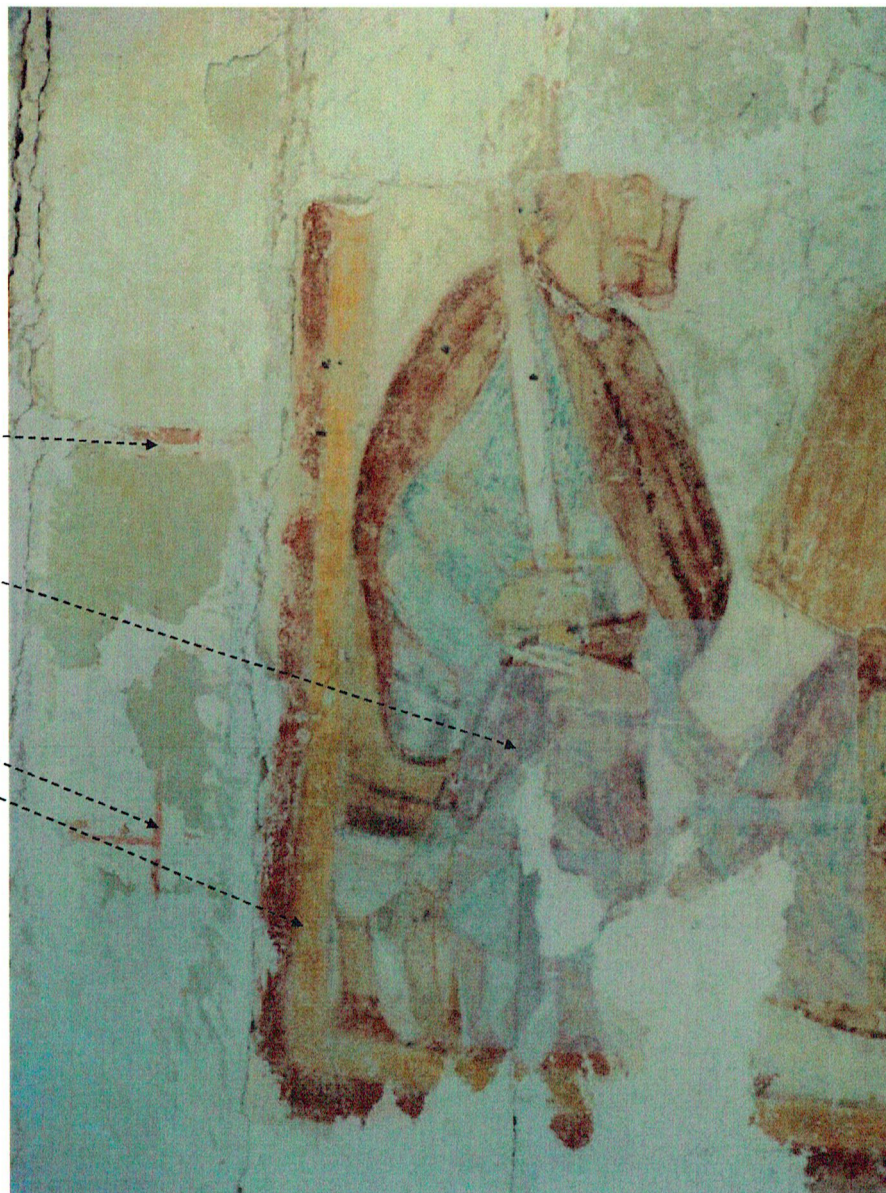
Vue rapprochée de la peinture murale figurant St Léger. Il semble que cette peinture murale appartenant au 1<sup>er</sup> décor aité conserée lors de l'application du 2<sup>ème</sup> décor de faux appareillage

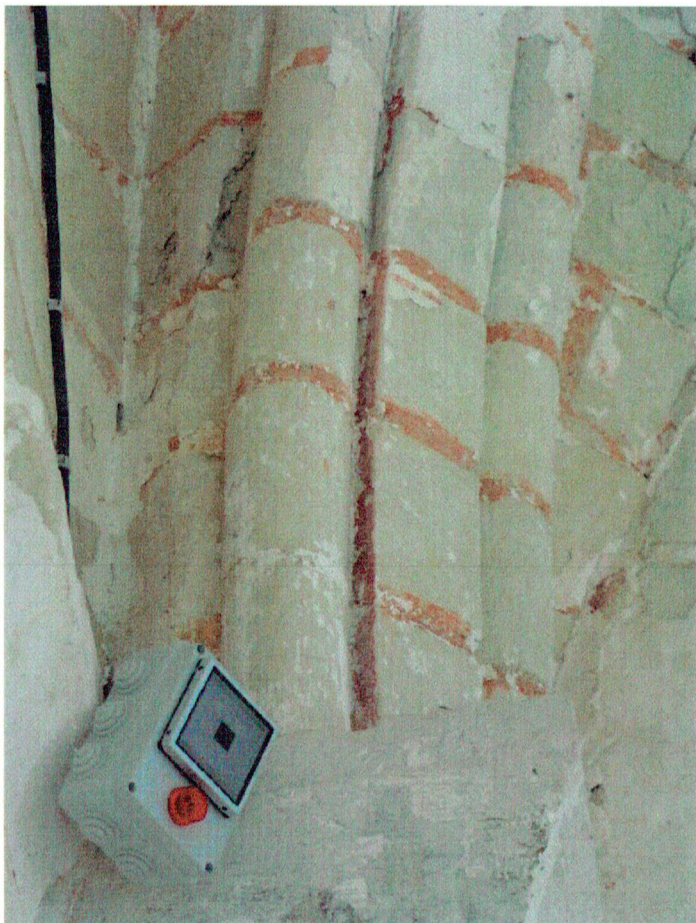
Vue d'ensemble du 1<sup>er</sup> décor sur arcatures

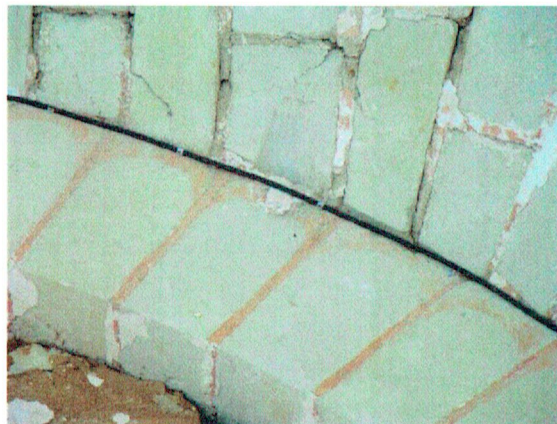
Décor de faux appareillage cintré de l'arc doubleau

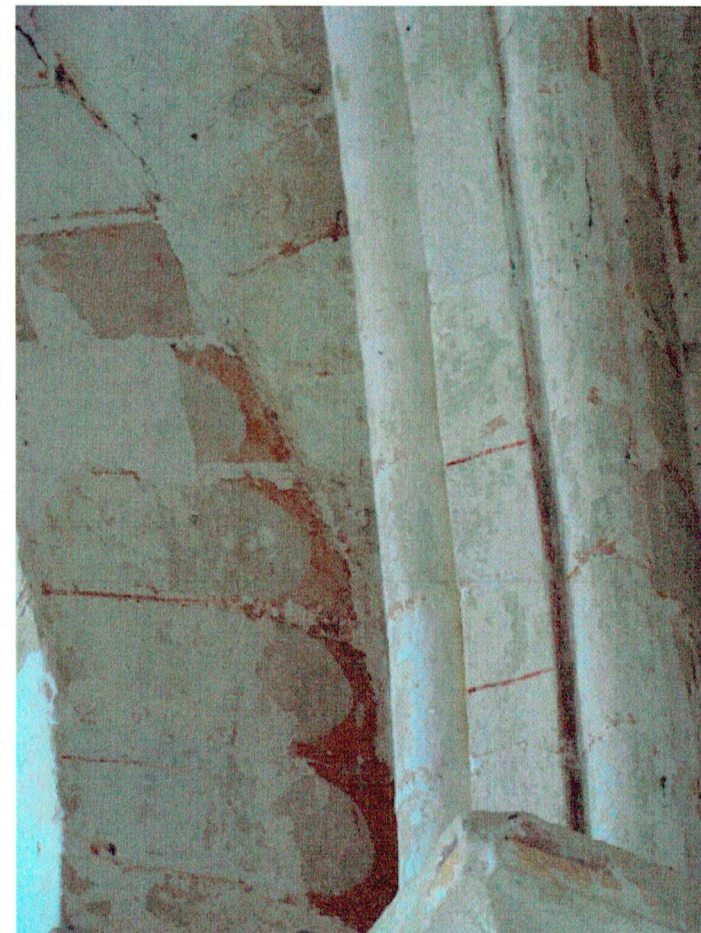
Vue d'ensemble du 2<sup>ème</sup> décor sur arcatures

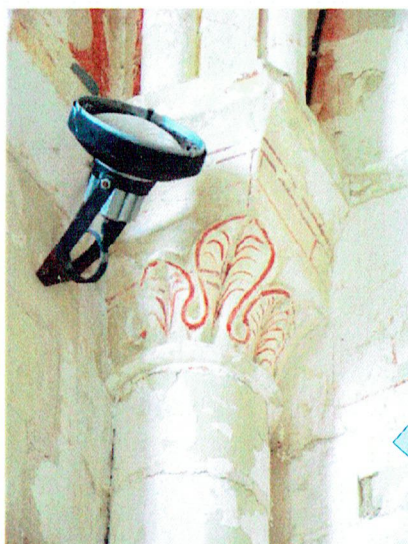
**Chapiteau Nord Ouest**  
Noter le filet soulignant et enrichissant le décor sculpté du chapiteau et le tracé de Faux-appareillage

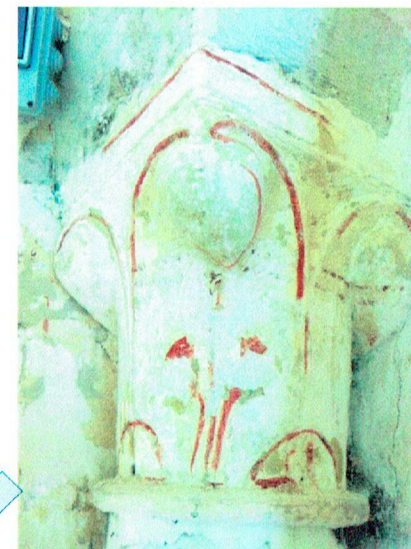
**Chapiteau Nord Est**  
Même si le décor est lacunaire, il est cependant identifiable

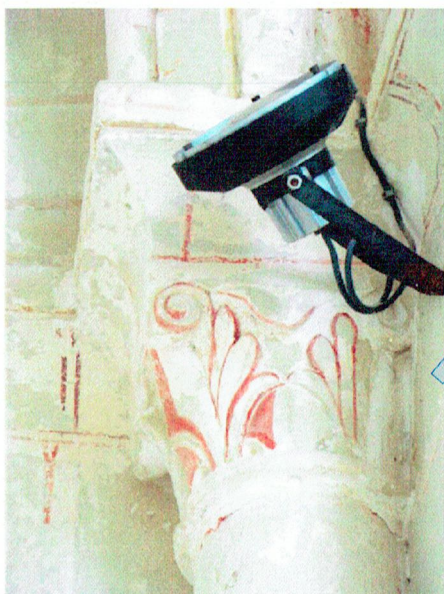
**Chapiteau Sud Ouest**  
Portant un décor complexe de motifs  
Noter également la présence d'un deuxième décor de double faux appareillage Plus récent

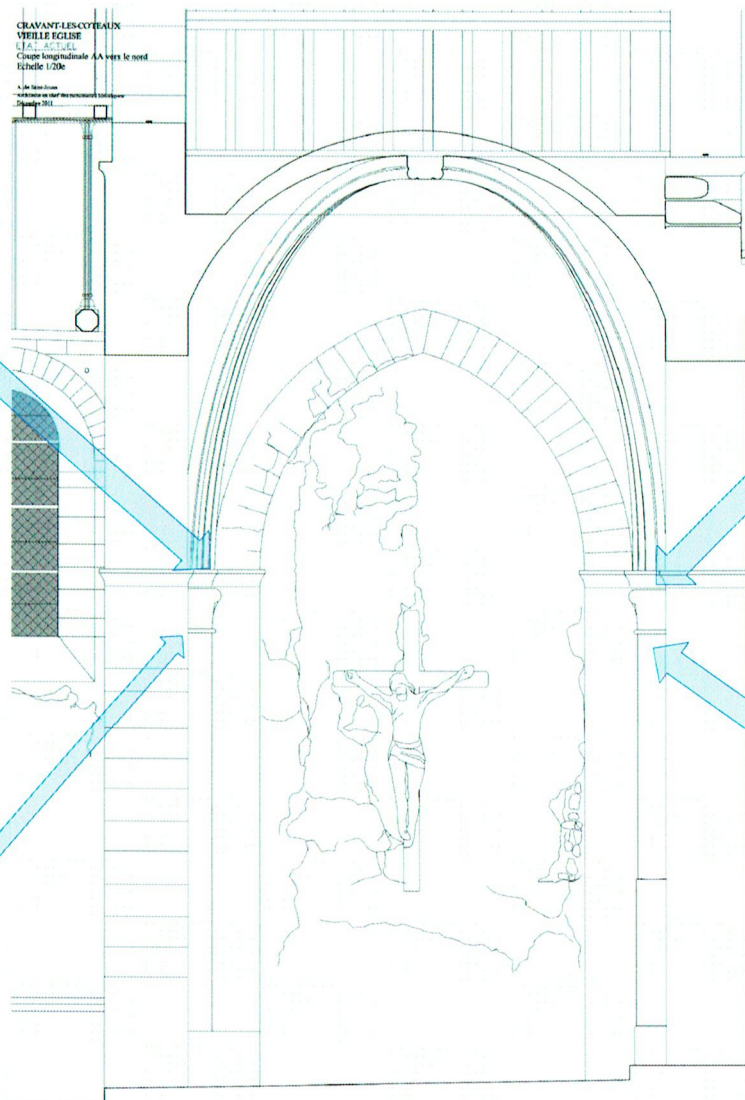
Elévation du mur Nord du transept (Plan de A. de Saint-Jouan)

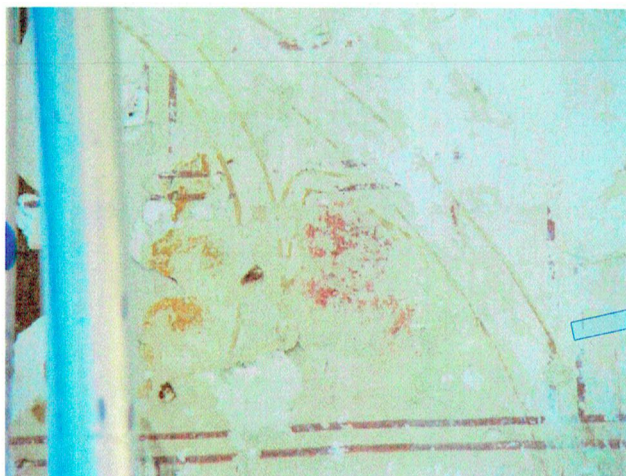
Décor peint de baie en trompe l'œil

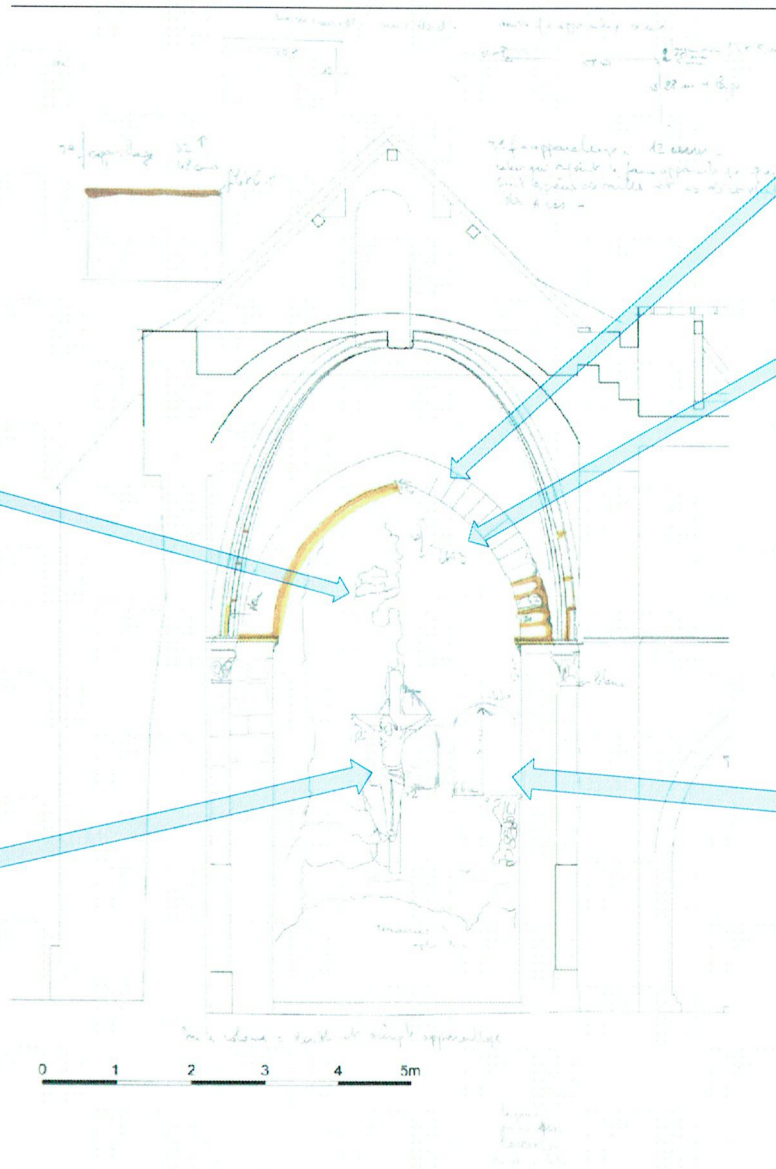
Les sondages en recherche de décor ancien ont permis de mettre en évidence sur le registre médian du mur la présence de peintures murales historiées organisées en panneaux le panneau situé à droite porte la figure d'un personnage stylisé d'un personnage portant une coiffe. Encadrant les motifs historiés et couvrant le reste de la surface murale, nous avons pu identifier la présence de deux décors successifs de faux appareillage dans la même logique ancienne étant un décor de faux appareillage simple recouvert vraisemblablement à l'époque gothique d'un faux appareillage double. Il semble donc possible d'organiser les strates ainsi :

- 1 - Badigeon blanc et décor de faux appareillage simple tracé de portrait
- 2 - Badigeon blanc et double faux-appareillage - peintures murales
- 3 - Badigeon blanc
- 4 - badigeon ocré
- 5 - badigeon blanc

Relevé in situ des différents éléments mis à jour  
Sur les plans de Mr A. de Saint-Jouan

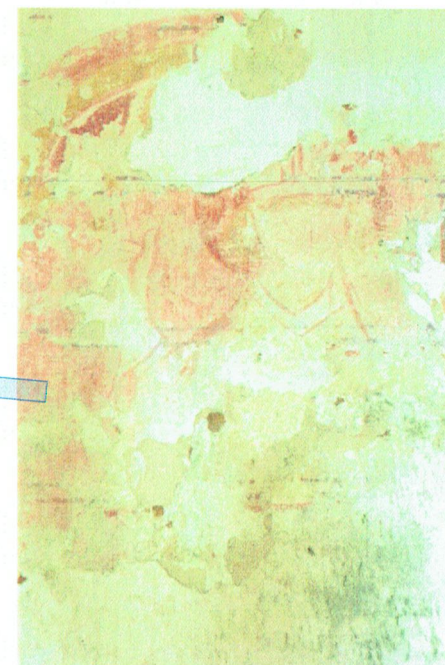
Peinture murale portant la figure d'un évêque
