## E – Sondages

A.R.T. SA Peintures Murales

CRAVANT -Eglise St Léger

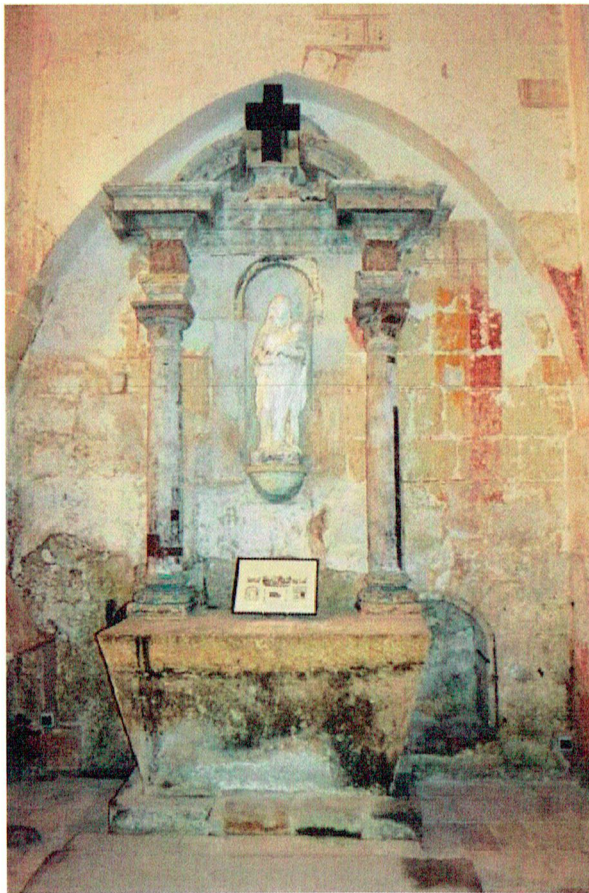
Vue d'ensemble de l'autel de la Vierge et des sondages

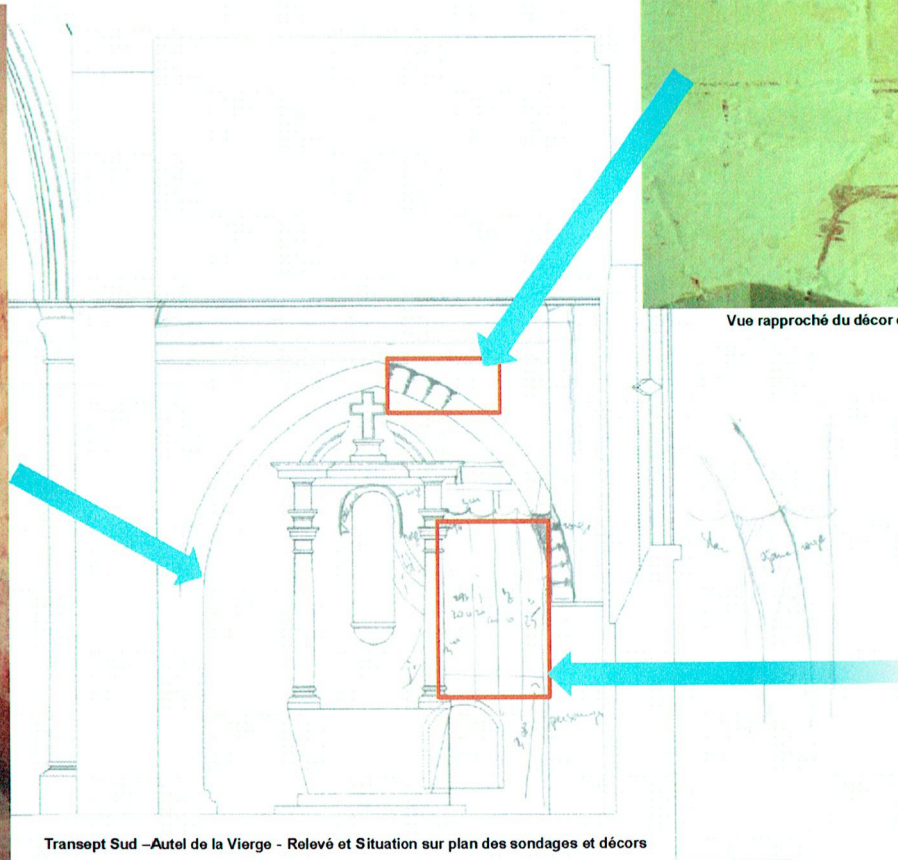
Sur l'ensemble des surfaces murales les sondages stratigraphiques effectués ont permis de mettre en évidence la présence de 4 couches picturales :

- 1 – directement sur l'appareillage du mur : a) dans la partie supérieure du mur et autour de l'arc en ogive de l'autel : un décor de double faux appareillage  
b) Sur les éléments sculptés de l'autel : faux marbre blanc – rose – bleu
- 2 – a) sur le mur de l'autel de la Vierge un décor peint de tenture alternant des aplats ocre jaune et ocre rouge..  
b) sur les colonnes et éléments sculptés de l'autel et retable : faux-marbre noir avec brèche blanches
- 3 – a) sur la totalité des surfaces murales un badigeon de chaux blanc ocré  
b) sur les colonnes faux marbre antique rouge
- 4 – sur la totalité des surfaces un badigeon de chaux blanc

Transept Sud –Autel de la Vierge - Relevé et Situation sur plan des sondages et décors

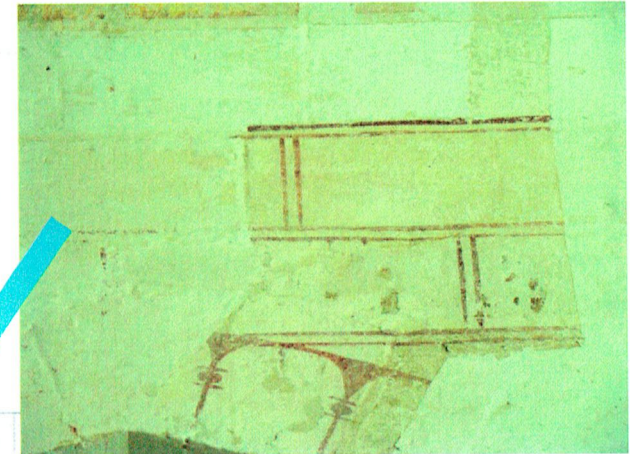
Vue rapproché du décor de faux-appareillage

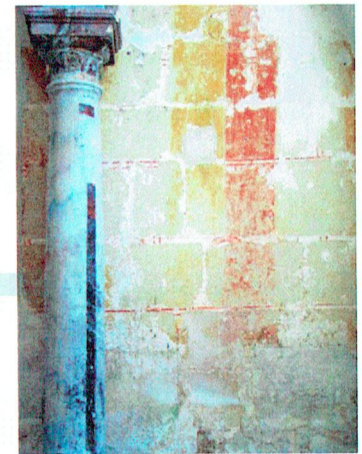
Vue rapprochée du décor de courtine

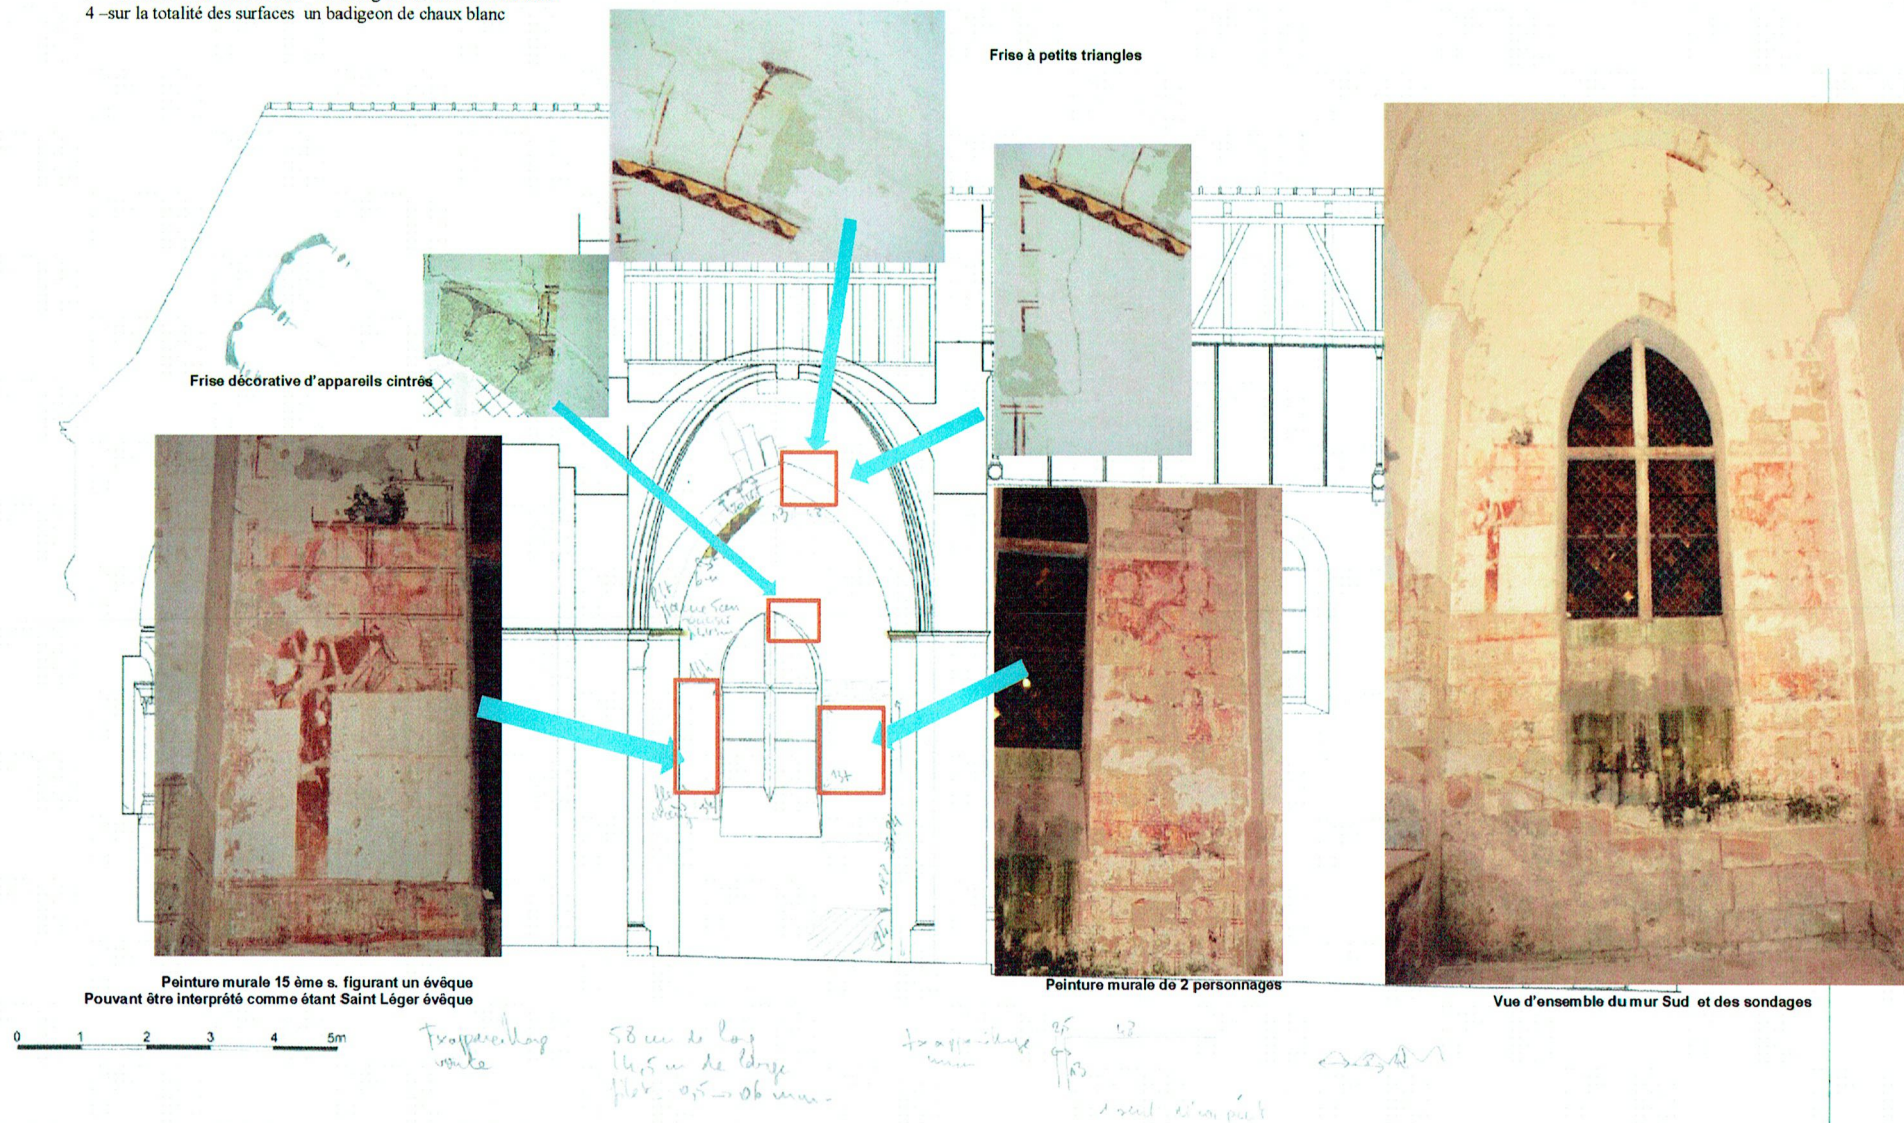
Sur l'ensemble des surfaces murales les sondages stratigraphiques effectués ont permis de mettre en évidence la présence de 4 couches picturales :

- 1 - directement sur l'appareillage du mur : Un cycle de peintures murales représentant à l'est de la fenêtre un évêque bénissant, et à l'ouest la rencontre de deux personnages, celui de gauche étant auréolé et levant la main en signe de bénédiction
- 2 - sur la totalité du mur et en rehaut des peintures murales
  - a) un décor de double faux appareillage dont le module est 48 cm de large et 13 cm de hauteur
  - b) en partie supérieure du mur une frise en petits triangles ocre jaune et ocre rouge dont le module est 8 cm de base et 6 cm de hauteur
  - c) sur l'arc d'ogive en partie supérieure du mur : une frise décorative d'appareils cintrés rehaussés de billettes
- 3 - sur la totalité des surfaces un badigeon de chaux blanc ocré
- 4 - sur la totalité des surfaces un badigeon de chaux blanc

Transept Sud - Mur Sud - Relevé sur plan et situation des peintures murales et décors peints (Sce plans : A. de Saint-Jouan ACMH)

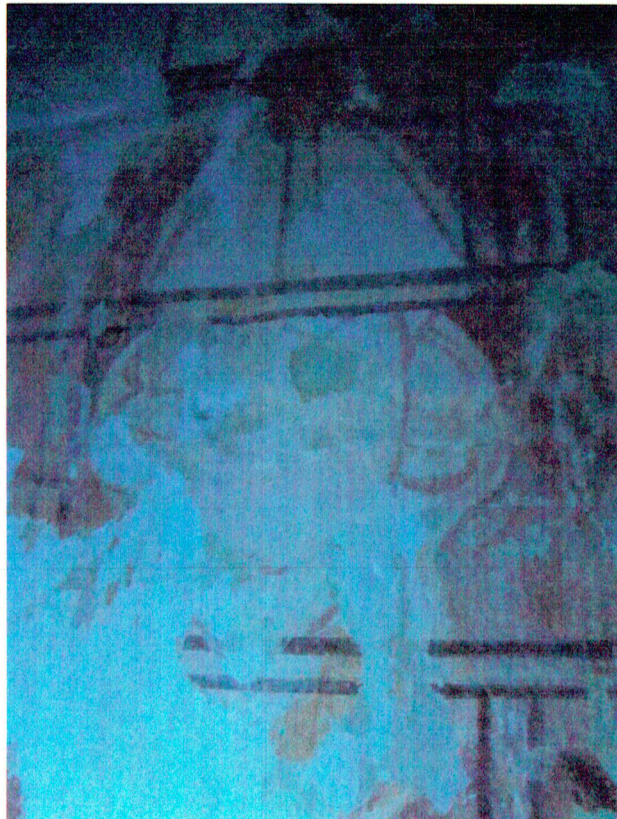
Les observations sous Ultra-violet nous ont permis une meilleure lecture des motifs par affirmation des détails difficilement lisibles en lumière naturelle. A partir de cette observation, il devient possible de pouvoir envisager une restauration en lisibilité.

Vue rapprochée de la figure d'évêque située à l'Est de la fenêtre

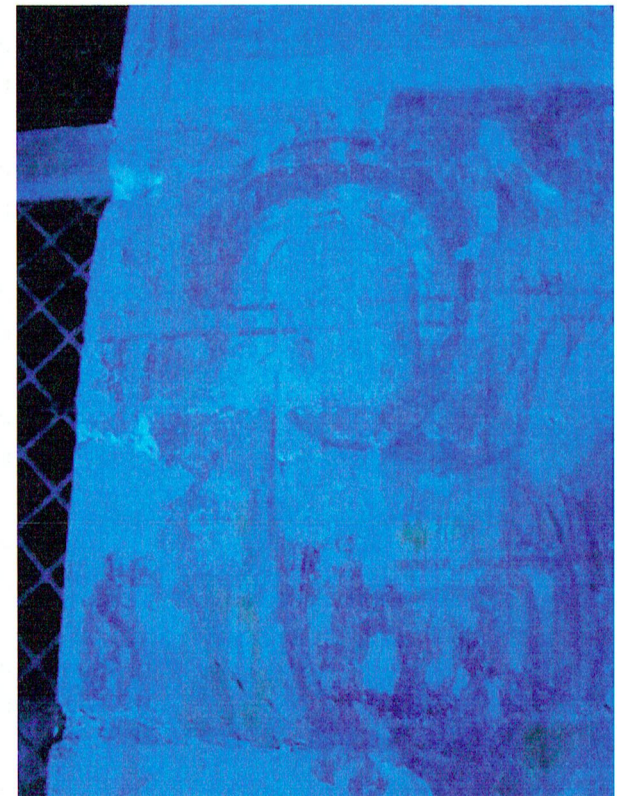
Vue rapprochée d'un personnage auréolé bénissant situé sur le panneau à l'Ouest de la fenêtre

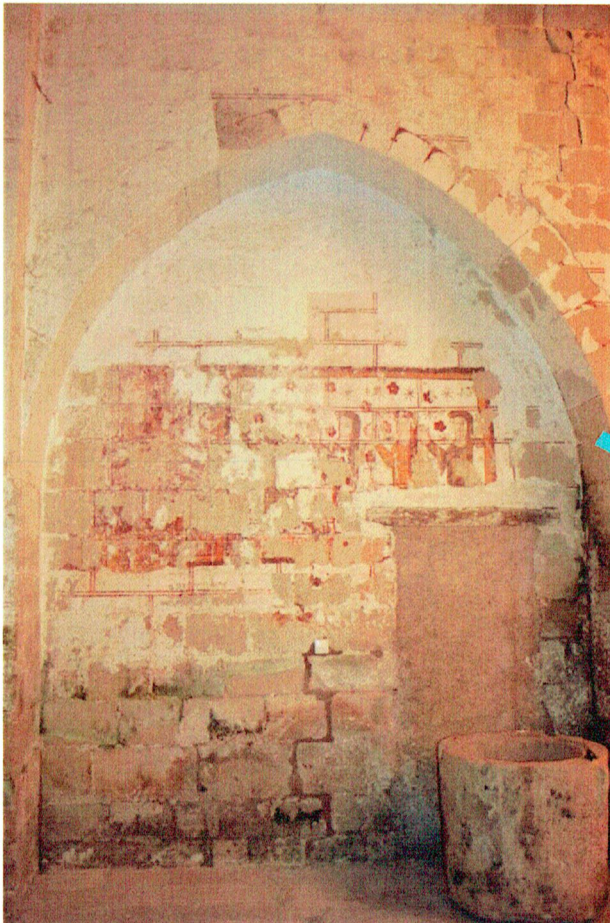
Vue d'ensemble du retrait de mur en ogive et situation des décors

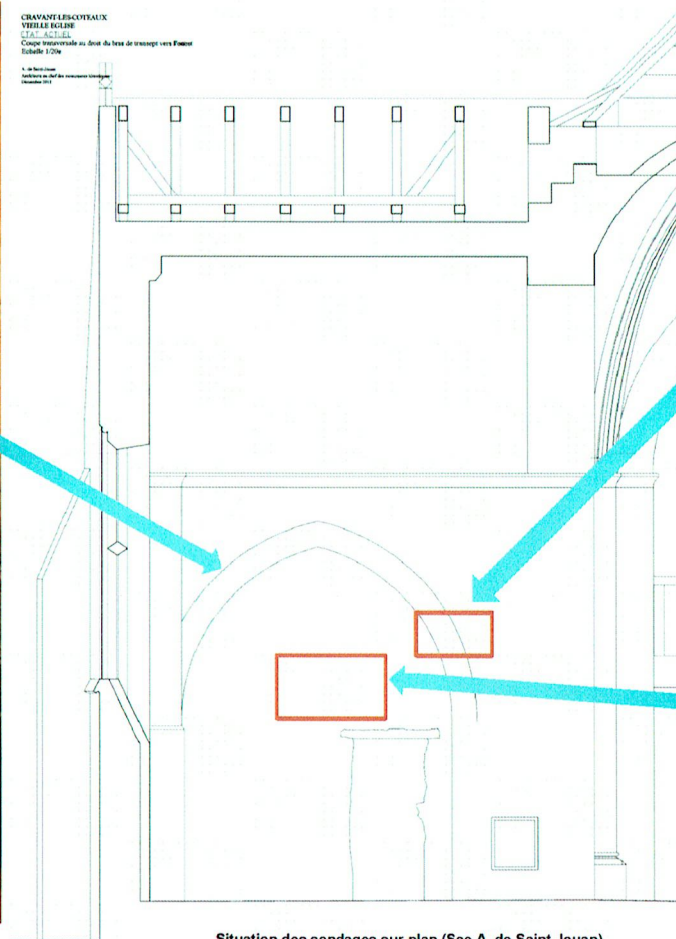
A l'intérieur de l'espace créé par un arc doubleau en ogive, nous avons relevé la présence d'une peinture murale déjà existante, les sondages effectués sur les surfaces murales environnantes nous ont permis de mettre en évidence l'organisation des décors peints et peintures murales.

- 1 – Sur le registre médian, directement sur l'appareillage du mur : Un cycle de peintures murales représentant l'allégeance à la Vierge par le Duc de la Trémoille
- 2 - sur la totalité du mur et en rehaut des peintures murales
  - a) un décor de double faux appareillage dont le module est 48 cm de large et 13 cm de hauteur
  - b) sur l'arc d'ogive en partie supérieure du mur : une frise décorative d'appareils cintrés rehaussés de billettes
- 3 – sur la totalité des surfaces un badigeon de chaux blanc ocré

Situation des sondages sur plan (Sce A. de Saint Jouan)  
Chapelle de transept Mur Ouest

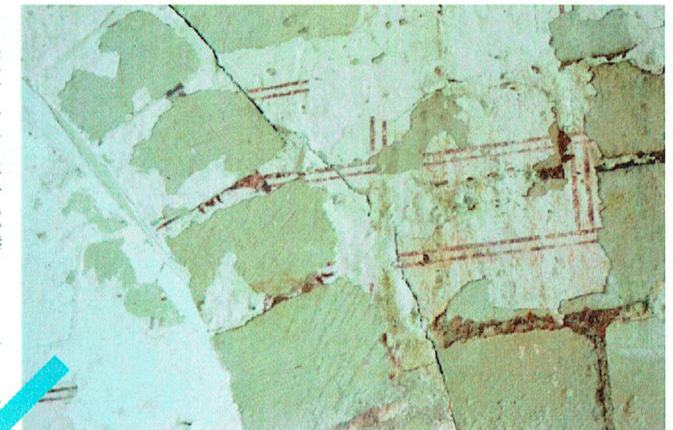
Vue rapprochée du décor point de faux appareillage et décor d'arc doubleau

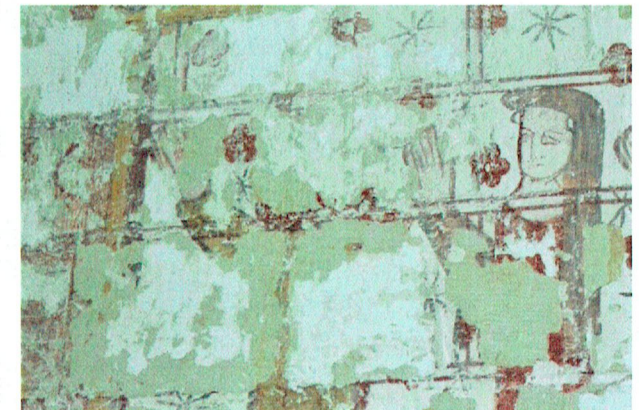
Vue rapprochée de la peinture murale figurant l'allégeance à la Vierge

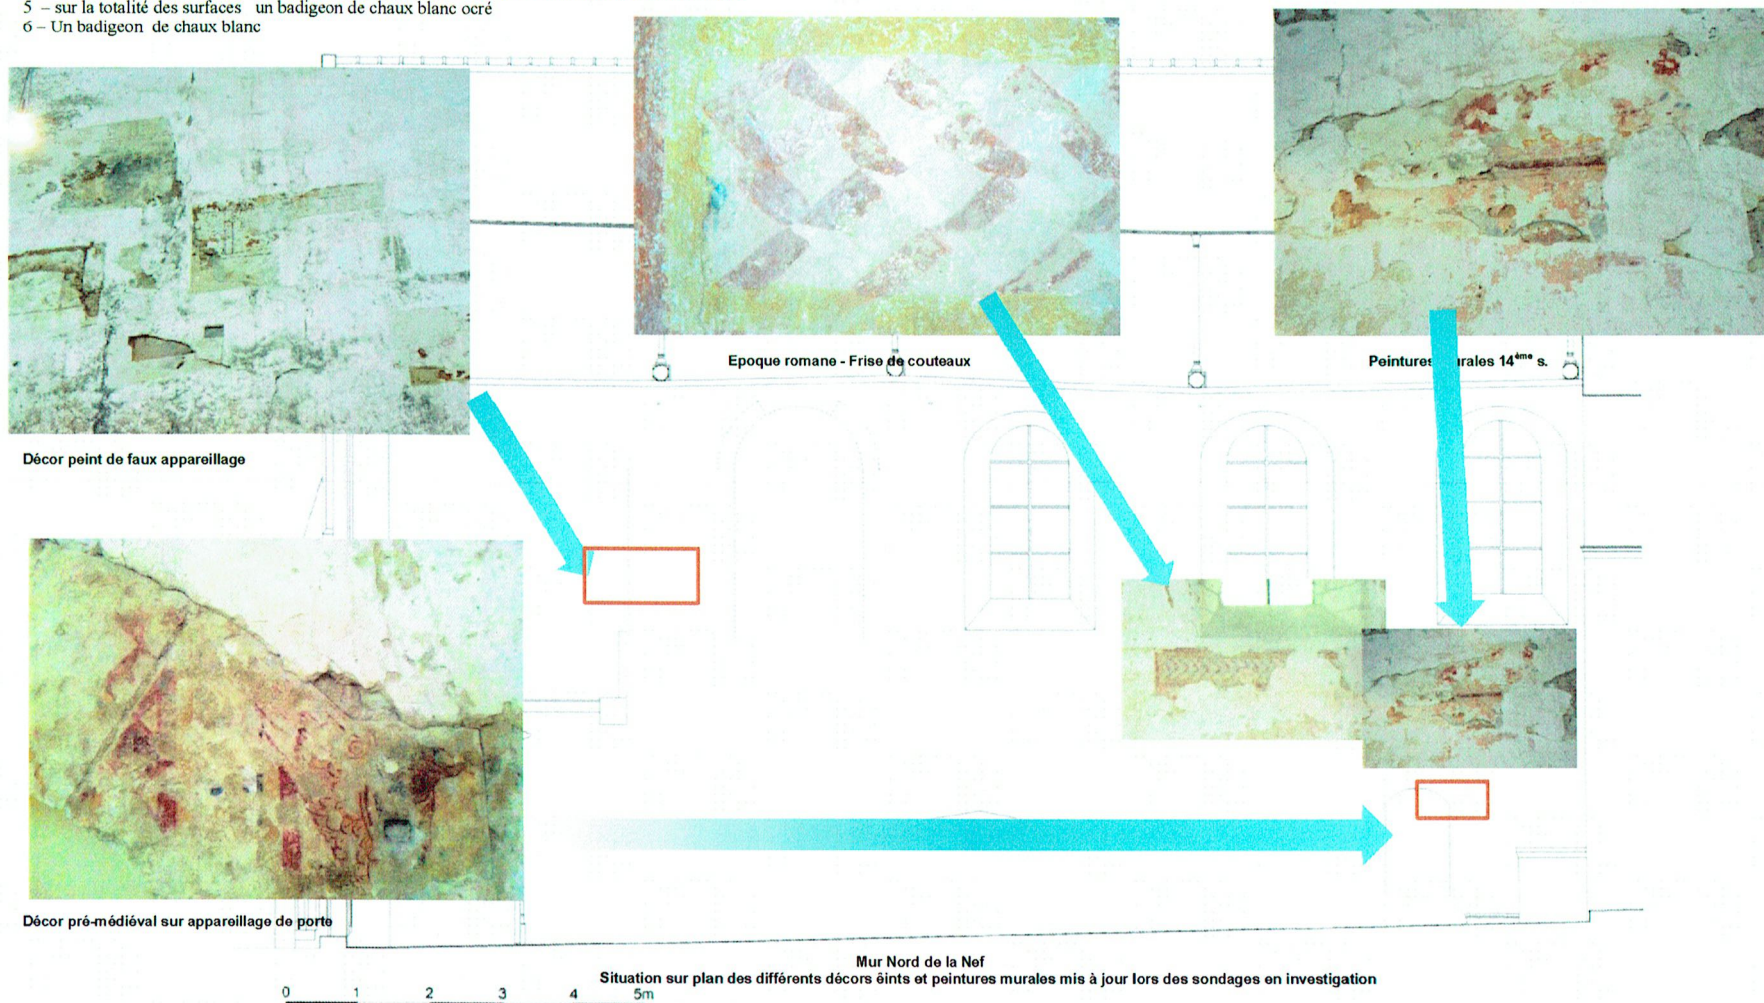
Sur le mur Nord de la nef, appuyé pendant de longues années sur un terre-plein, nous avons pu identifier les couches picturales

- 1 – directement sur l'appareillage de la porte et pouvant dater de la construction de l'édifice au 9<sup>ème</sup> ou 10<sup>ème</sup> siècle : un décor peint figuré dont il reste une aile
- 2 – A fresco sur mortier de chaux, et pouvant dater de l'époque romane : une frise de couteaux en chevrons encadrant un motif pictural disparu.
- 3 – Un cycle de peintures murales pouvant dater du 14<sup>ème</sup> ou 15<sup>ème</sup> siècle
- 4 – Pouvant dater du 15<sup>ème</sup> siècle en rehaut des peintures murales
  - a) un décor de double faux appareillage dont le module est 48 cm de large et 13 cm de hauteur
  - b) Une frise décorative complexe de chevrons alternés formant triangle
- 5 – sur la totalité des surfaces un badigeon de chaux blanc ocré
- 6 – Un badigeon de chaux blanc

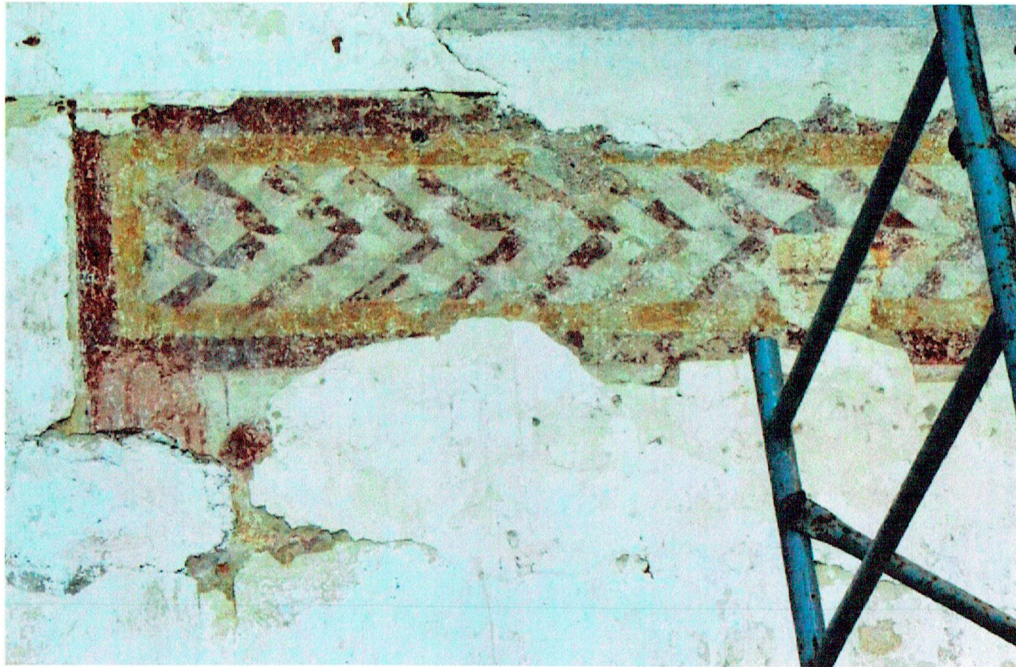
Nef – Mur Nord - Vue rapprochée de la frise à couteaux.  
Noter la situation en encadrement d'une peinture figurative disparue

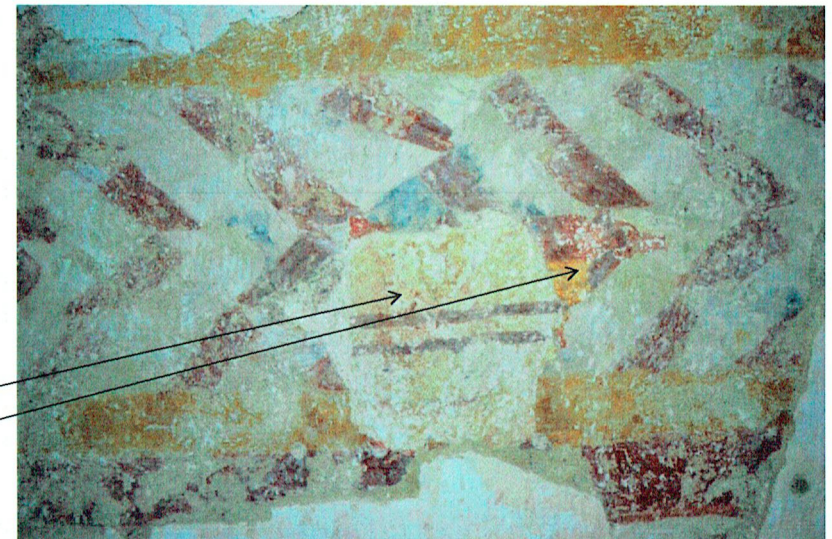
Décor de faux appareillage  
Décor à triangle

Vue rapprochée du sondage stratigraphique effectué sur la frise à couteaux.  
Noter les deux décors peints appliqués successivement : décor à triangle et décor de faux appareillage.

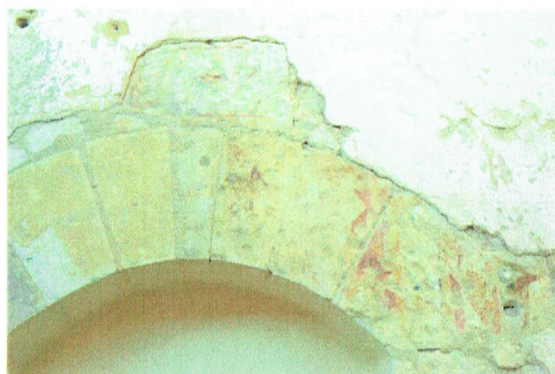
Situation sur la partie droite de l'arc de la porte Nord

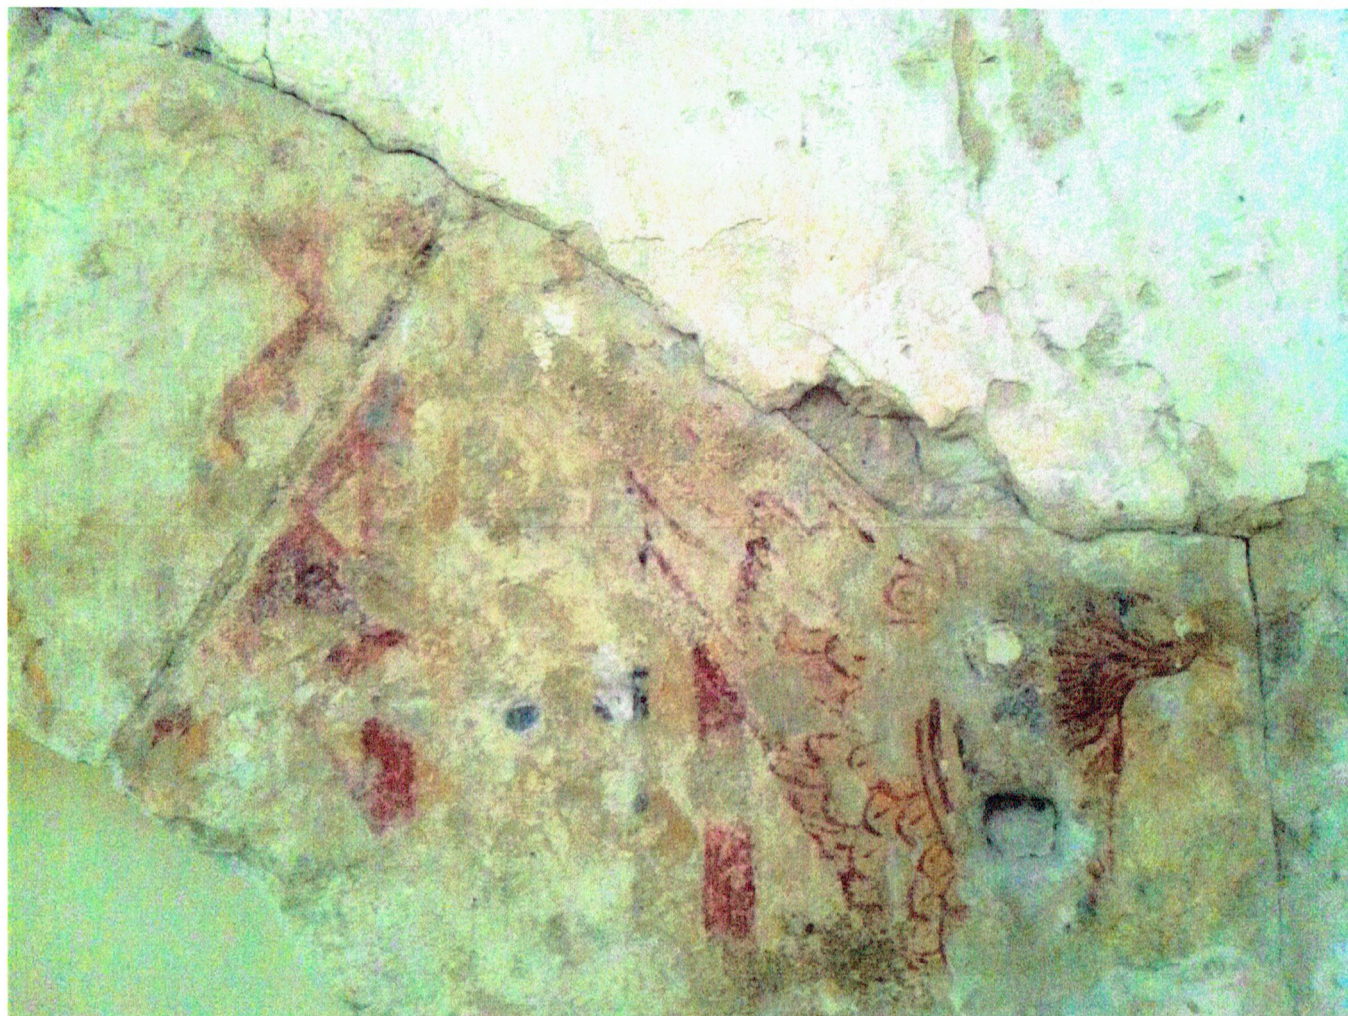
Le décor restant lisible sur la porte Nord est relativement complexe et d'une grande finesse, Il porte des caractéristique des décors proches de l'antique c'est pourquoi il semble possible de pouvoir déterminer qu'il s'agisse d'un des premiers décors de l'édifice.

Vue rapprochée du motif décoratif en aile d'ange pouvant dater de l'époque pré-médiévale

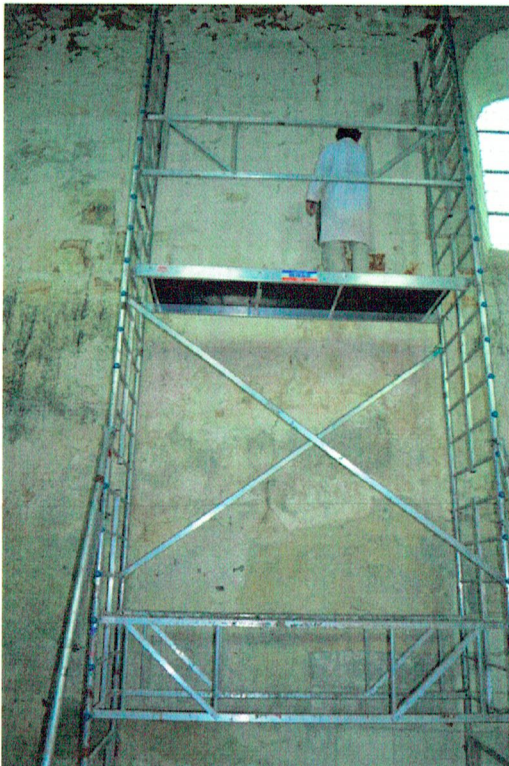
Fenêtre murée : Vue de l'échafaudage et situation du sondage

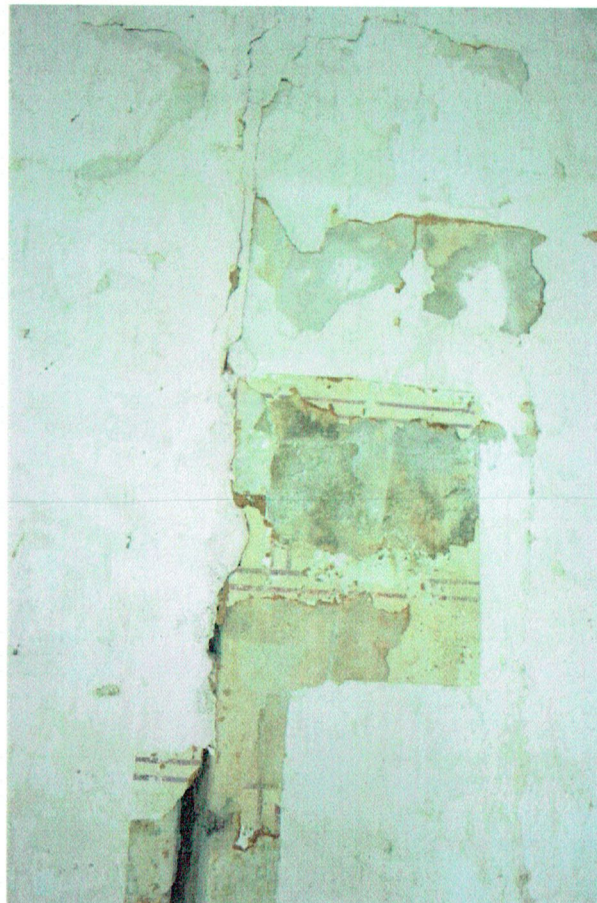
Vue rapprochée du décor peint de faux appareillage et de l'ouverture  
Noter l'état lacunaire du décor sur cette partie de l'édifice.

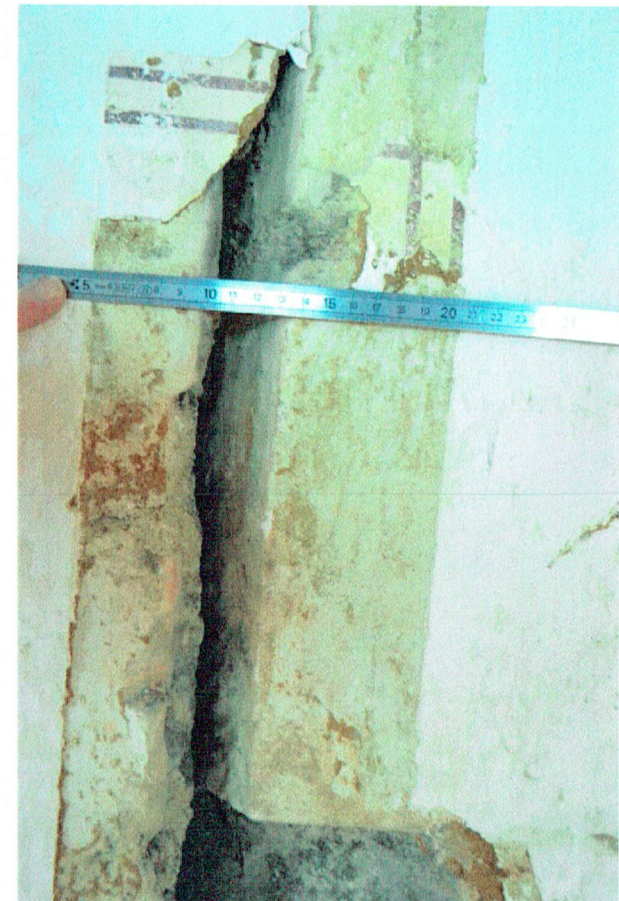
Vue rapprochée du sondage

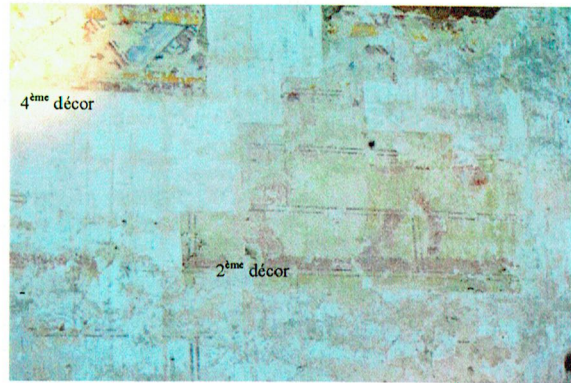
Vue des sondages

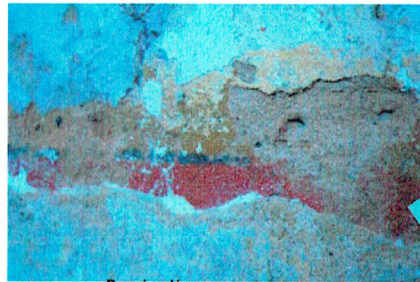
Premier décor

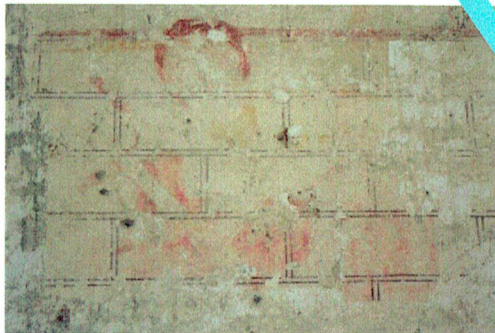
2ème décor : cycle de Peintures murales en panneaux et 3ème décor : faux appareillage

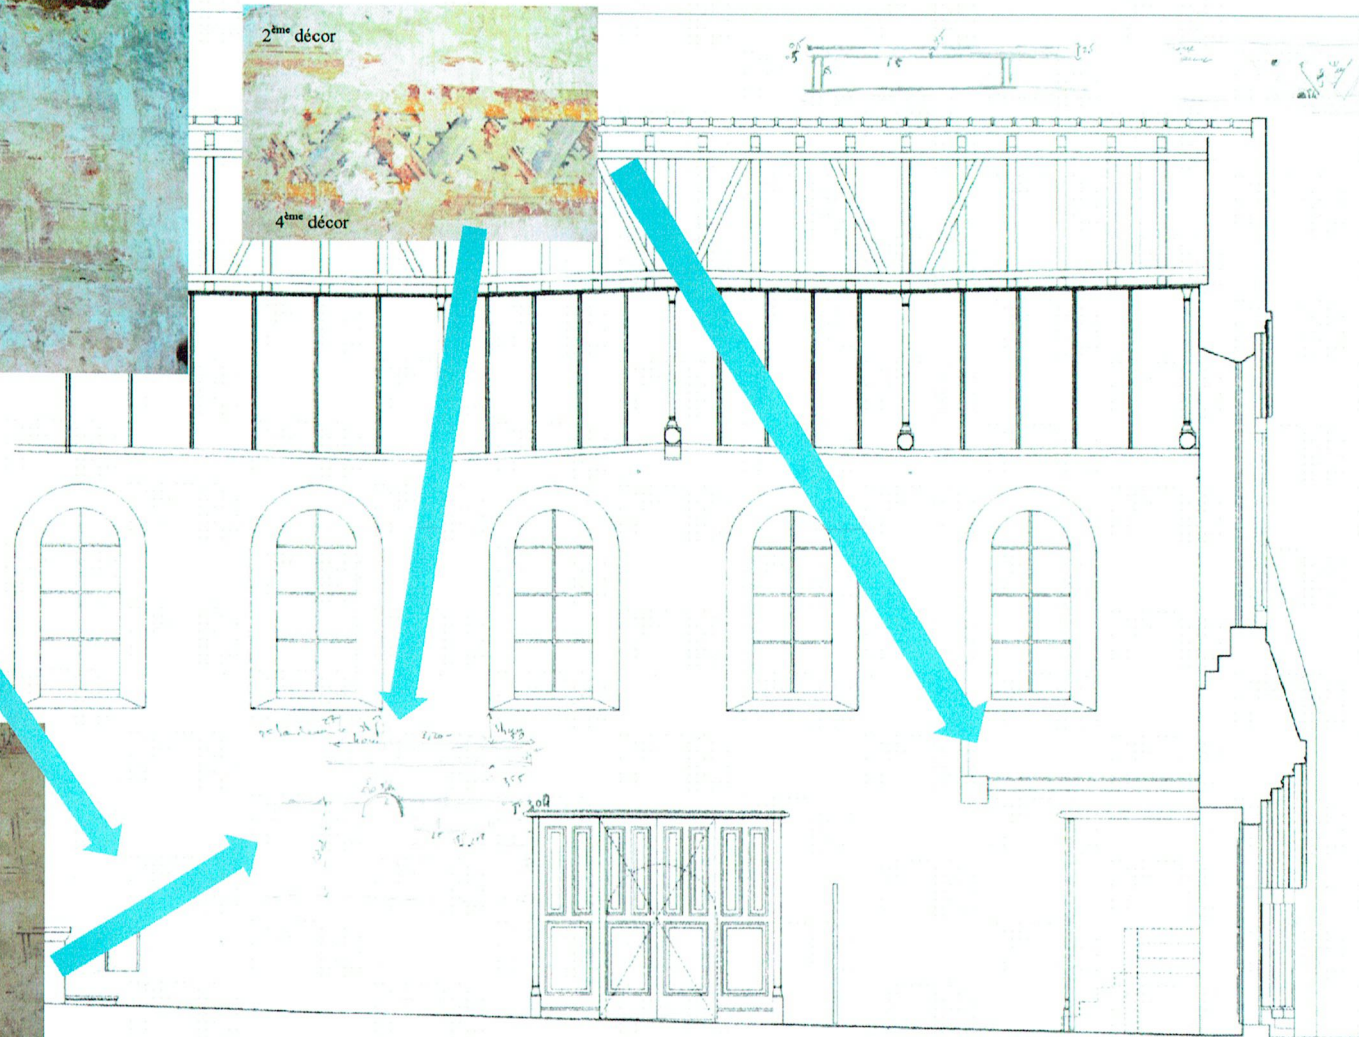
Sur le mur Sud de la nef, les sondages nous ont permis de mettre en évidence la présence de quatre périodes de décors successifs.

1 - Le premier est un décor peint à fresque datant vraisemblablement de l'époque carolingienne et qui n'est présent que de manière très parcellaire sur les parties basses des murs.

2 - Le deuxième décor est composé d'un cycle de peintures murales figuratives divisées en panneaux qui pourraient être une représentation de la vie de saint Léger, ou de saint Martin, chaque panneau est encadré de bandeaux composés d'un filet ocre jaune et d'un filet ocre rouge. Ce décor médiéval semble avoir été réalisé entre le 14<sup>ème</sup> et le 15<sup>ème</sup> siècle.

3 - Le troisième décor est un décor de faux appareillage qui s'entremêle avec la peinture murale.

4 - Un quatrième décor plus simple, composé d'un faux appareillage rehaussé d'une frise décorative à triangles polychromes complexes recouvre ce dernier.

Nef – Mur Sud – Relevé et Situation des sondages sur Plan de A. de Saint-Jouan ACMH

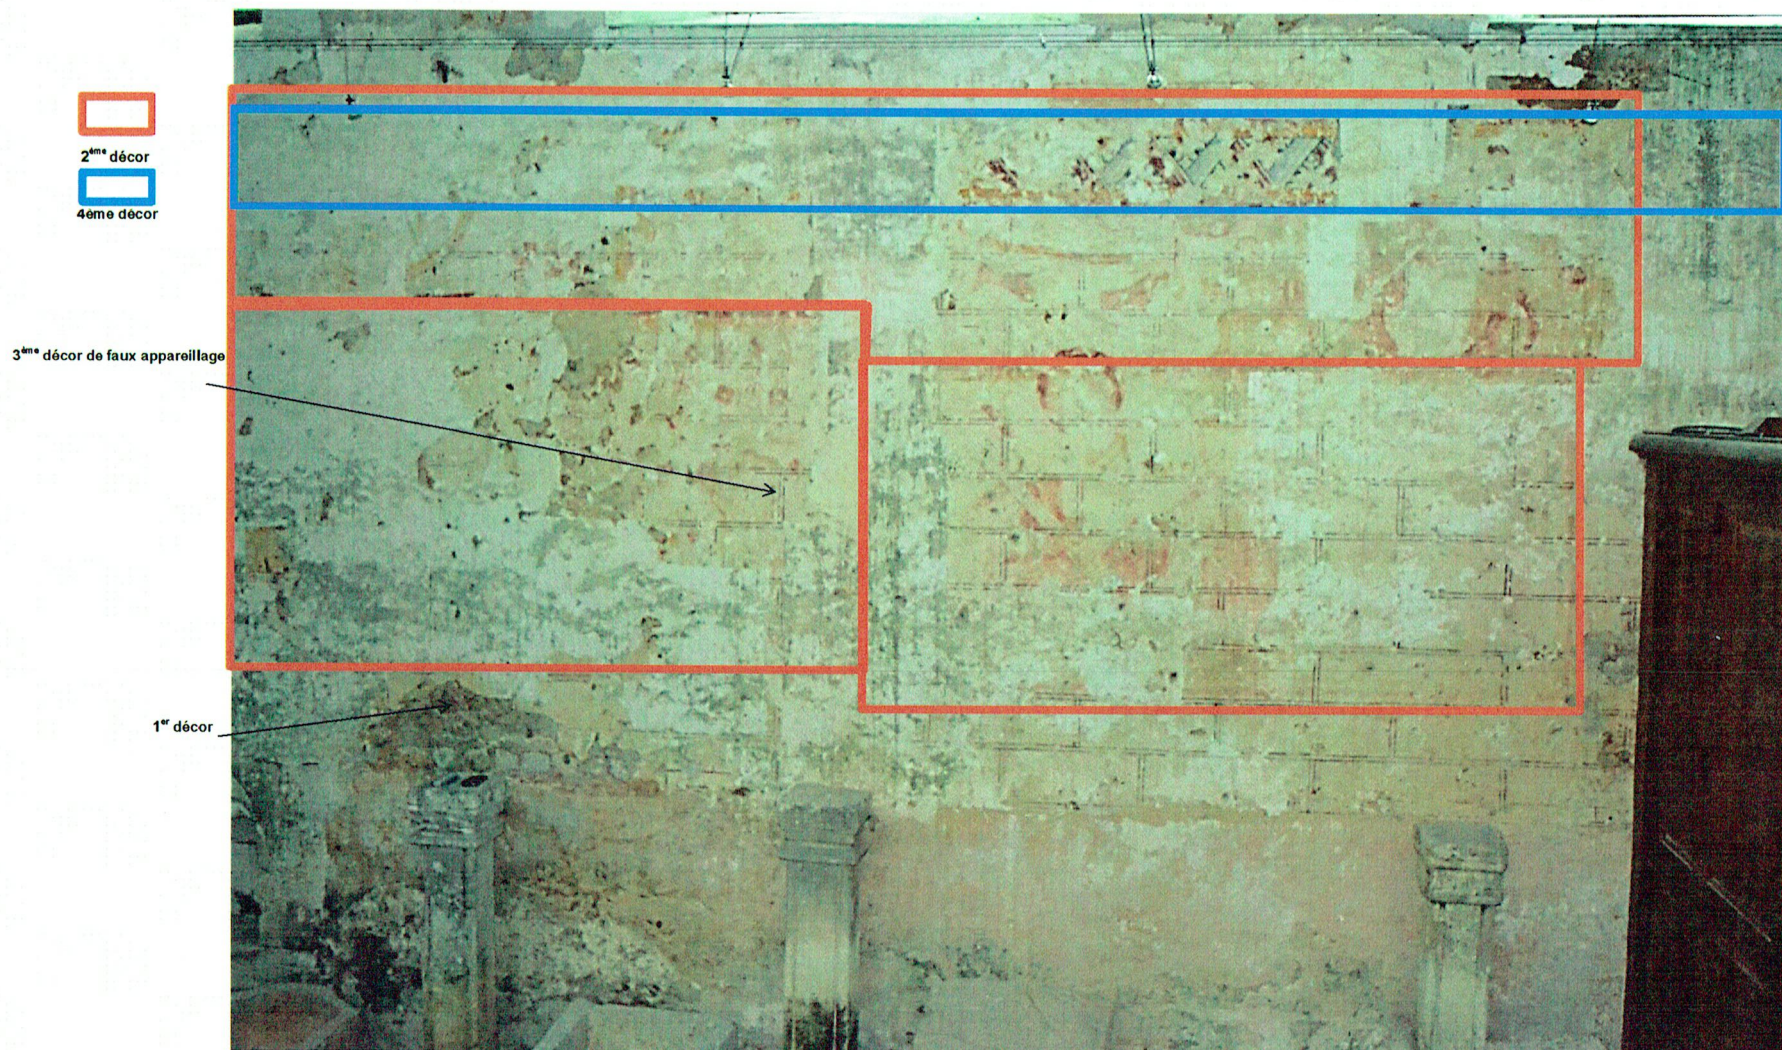
Vue d'ensemble des sondages et investigations en recherche de peintures murales et décors peints sur le mur Sud de la nef.

La présence d'un cycle de peintures murales historiées appartenant au 2<sup>ème</sup> décor conservé sur la totalité du mur sud a été observée. La situation des panneaux a pu être délimitée. Sur le registre médian : un personnage auréolé de rouge, portant une épée et vêtu d'un manteau est clairement identifié sur le panneau de droite. Sur le panneau de gauche un décor de fleur est lisible. Sur le registre supérieur, nous avons pu identifier un pied et une main sur un chariot tiré par un cheval ? sur la gauche du registre supérieur, une roue est clairement identifiable.

L'omniprésence d'un décor de faux appareillage ajouté plus tardivement appartenant au 3<sup>ème</sup> décor est lisible sur la totalité des sondages

Le 4<sup>ème</sup> décor correspond à la frise complexe de décor en triangle polychrome.

Tout à fait sous-jacent et correspondant au premier décor et vraisemblablement à l'église carolingienne, nous avons pu identifier un premier décor à fresco sur mortier taloché.

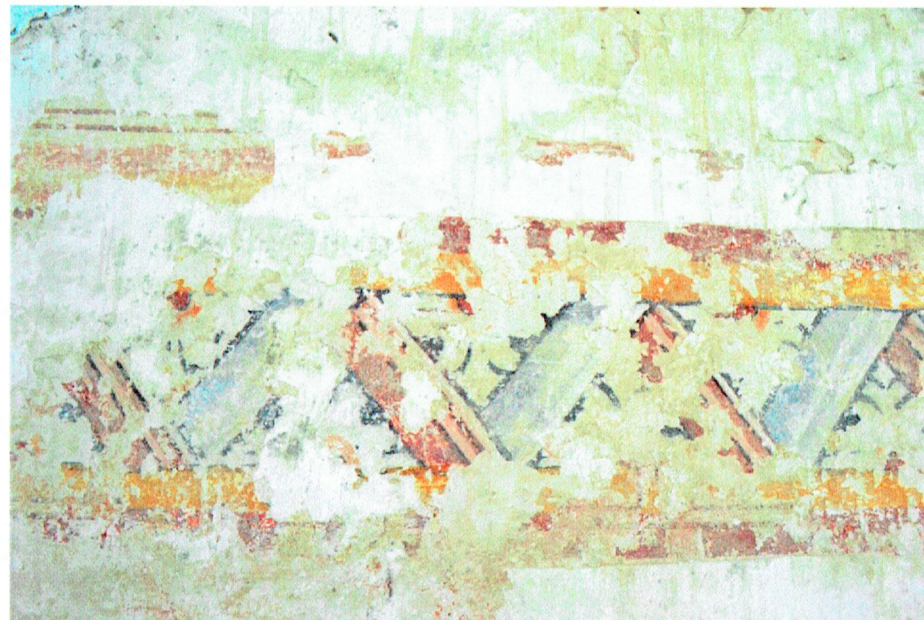
La frise triangle appartenant au 4<sup>ème</sup> décor est composée de 5 couleurs : ocre jaune, ocre rouge, bleu de smalt ou de cobalt, noir de carbone et blanc et situe donc dans la tradition décorative des 5 couleurs basiques.

Description : le motif de triangle est déterminé par un motif à chevrons alternant les obliques bleus et les obliques ocre rouge. La base du triangle étant formée par le bandeau ocre jaune soulignant le motif au-dessus et en dessous de la frise.

L'intérieur des triangles est occupé par un motif trilobé stylisé.

Situation : La frise mesure 44 cm de hauteur. Sa base se situe à 3,55m du sol, et le filet supérieur est à 34 cm de la base des fenêtres

Vue rapprochée du sondage de la frise à triangle – 4<sup>ème</sup> décor – Mur Sud - Nef

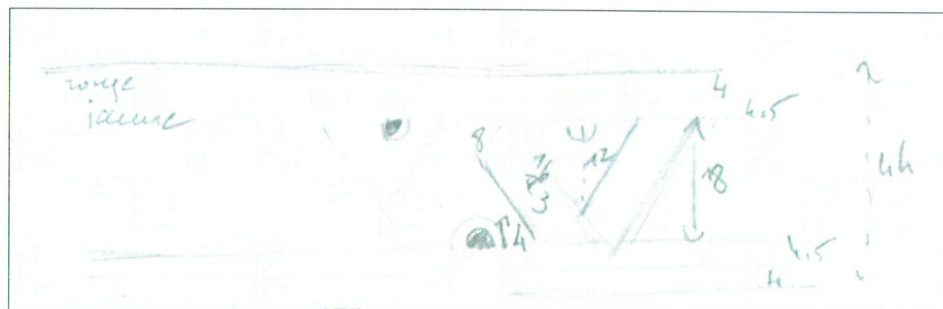
Frise triangle – 4<sup>ème</sup> décor – Mur sud – Nef - Relevé du motif

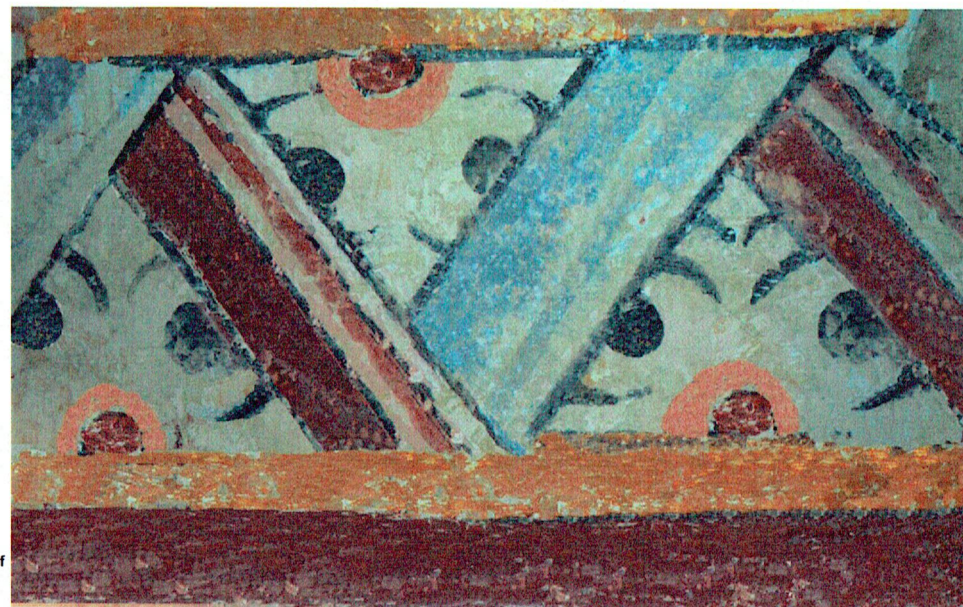
Reconstitution et restitution virtuelle du motif – 4<sup>ème</sup> décor – Mur Sud – Nef

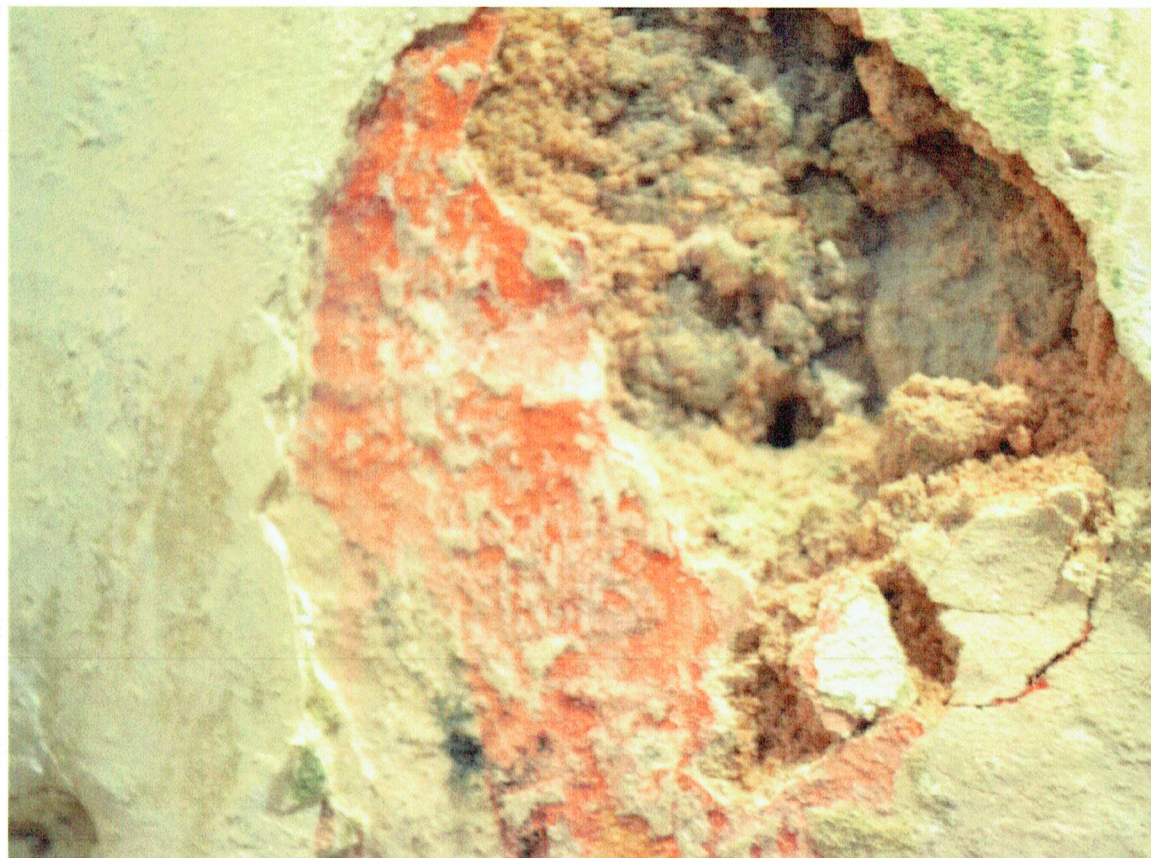
Le décor le plus ancien mis à jour sur le mur sud a été réalisé à fresque sur un mortier de chaux et sable très pauvre en chaux. Il semble que ce décor puisse être daté de l'origine de la construction de l'édifice, c'est-à-dire entre le 9<sup>ème</sup> et le 10<sup>ème</sup> siècle, en raison de sa mise en œuvre dans la tradition antique.

En raison de sa présence parcellaire, il est difficilement identifiable

Vue rapprochée d'un élément de décor peint carolingien appartenant au premier décor.

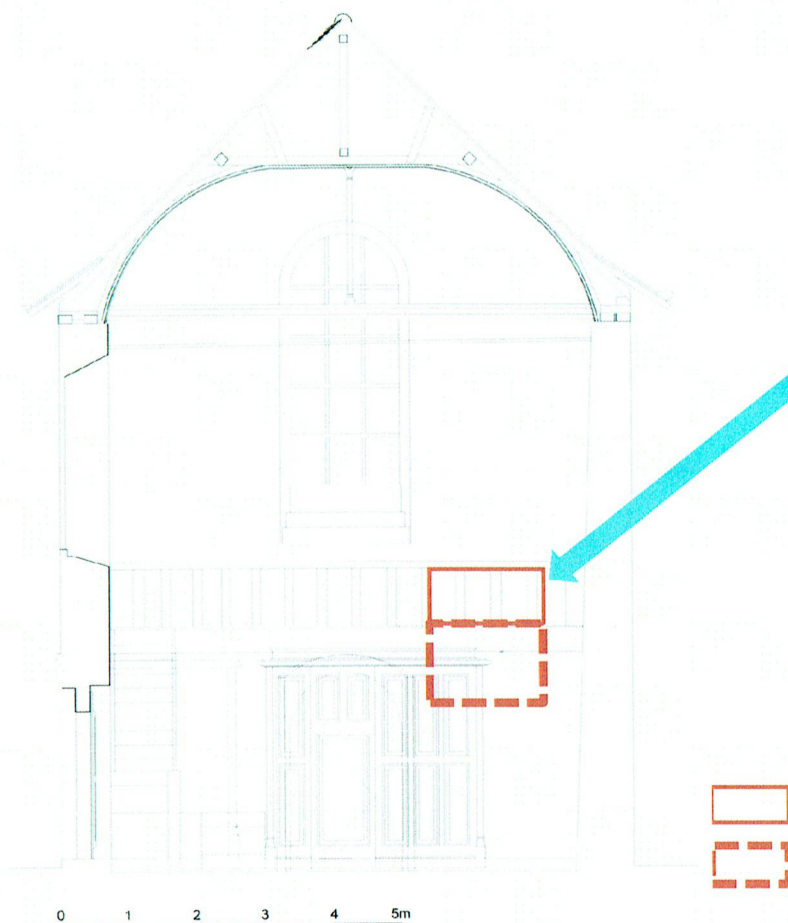
Mur ouest et tribune - Situation sur plan de la peinture murale mise à jour  
(Plan A. de Saint-Jouan ACMH)

Situation du sondage

Etendue estimée de la surface de la peinture murale à l'origine

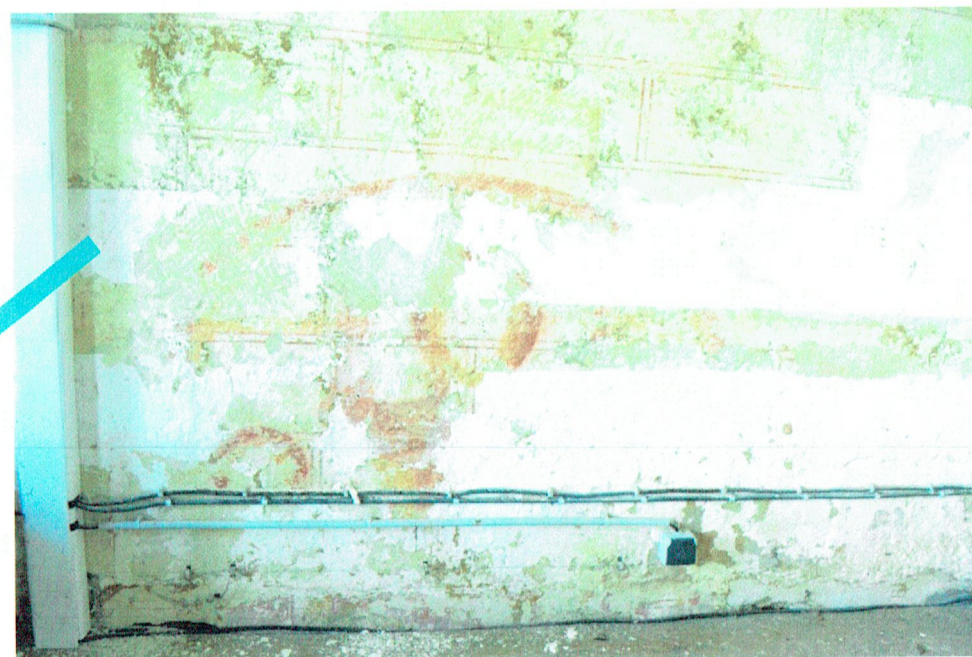
Sur la tribune, les sondages ont permis de mettre en évidence la présence d'une peinture murale historiée Contemporaine du cycle de peintures murales retrouvées sur le mur Sud portant également en rehaut le troisième décor de faux appareillage. L'ensemble des couches picturales mises à jour est composée de pigments minéraux, de carbonate de Calcium et d'un liant animal visible à l'état de trace

Seule la partie supérieure de cette peinture murale a pu être mise à jour car elle a été tronquée par l'insertion de la tribune. Cependant le motif d'un Dieu Pantocrator portant l'enfant Jésus et bénissant de la main droite a pu être clairement identifié.

Vue d'ensemble du sondage effectué sur le mur Ouest mettant en évidence la présence d'une peinture murale historiée appartenant au 2<sup>ème</sup> décor  
Noter la représentation d'un Dieu Pantocrator, portant l'Enfant Jésus
