## E – Sondages

A.R.T. SA Peintures Murales

CRAVANT -Eglise St Léger

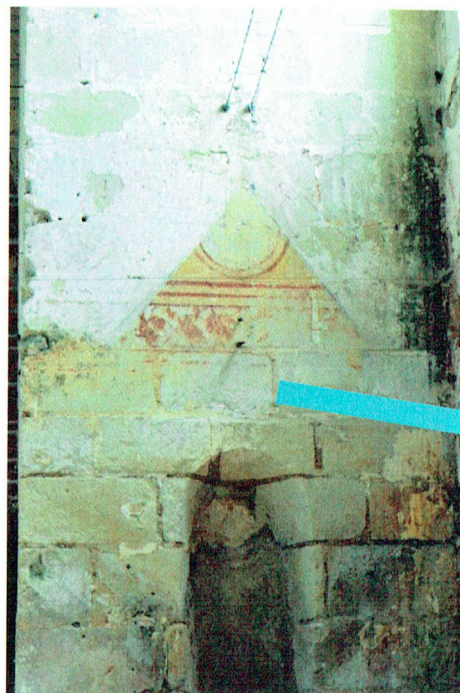
En partie basse, au-dessus des autels latéraux, nous avons relevé la présence d'un large bandeau portant un décor végétal ocre rouge sur fond ocre jaune encadrant un médaillon qui renfermait vraisemblablement un tableau ou un relief aujourd'hui disparu. Ce décor beaucoup plus classique pourrait être daté du 18<sup>ème</sup> ou du 19<sup>ème</sup> siècle.

Décor peint des autels latéraux

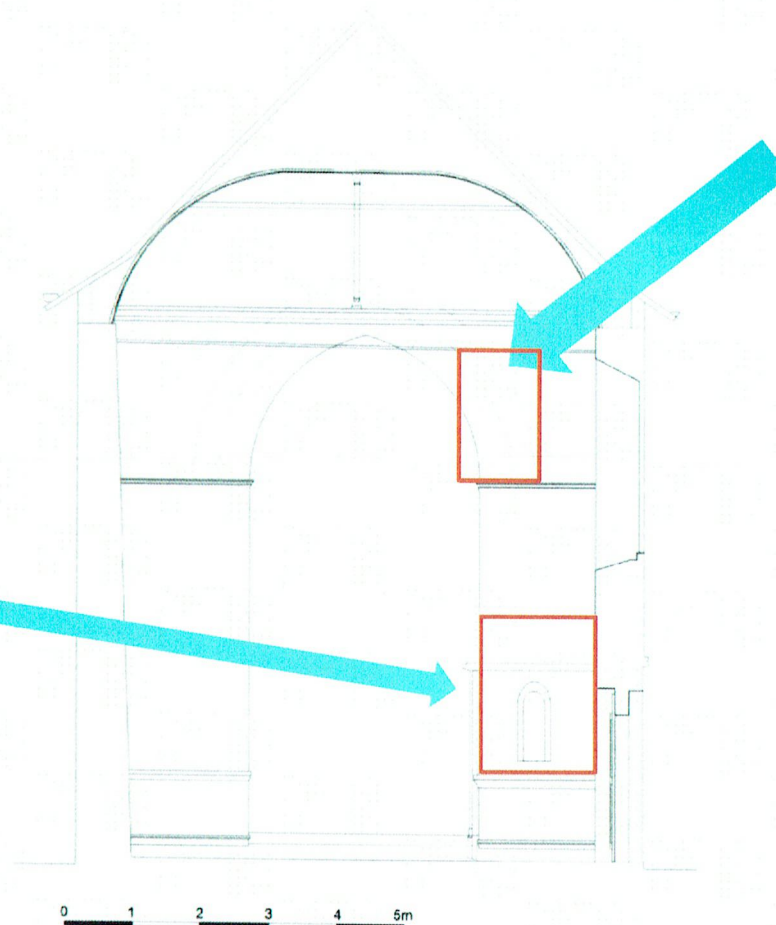
Situation des sondages sur plan (Sce A. de Saint-Jouan ACMH)

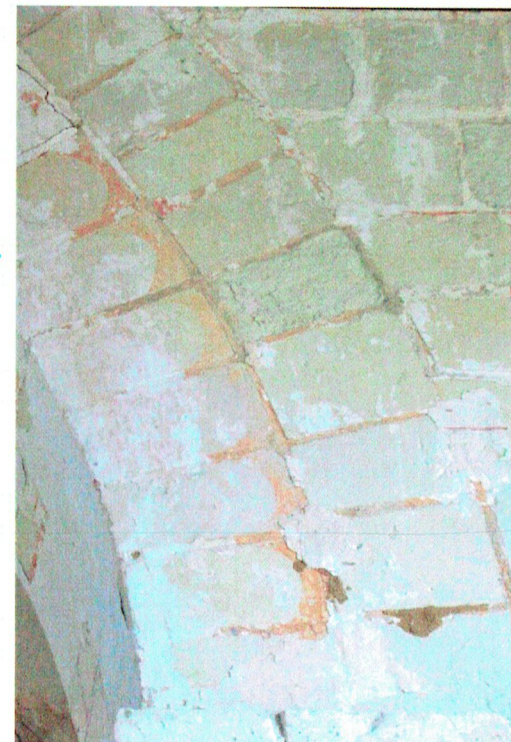
Si les pertes de matière picturales sur le mur Est sont très importantes, nous avons cependant pu mettre en évidence la présence d'un décor peint de faux appareillage tracé à l'ocre rouge sur un badigeon appliqué directement sur l'appareillage de pierre. Ce décor vraisemblablement contemporain de l'ouverture de l'arc, c'est-à-dire du 13<sup>ème</sup> siècle, est présent sur la totalité de la surface murale et est enrichi d'un double décor peint de faux-appareillage, tout autour de l'arc doubleau séparant la nef du transept, donnant ainsi l'effet d'un premier arc triomphal précédant celui du chœur.

Vue rapprochée du décor peint 13<sup>ème</sup> s. de l'arc d'entrée vers le transept  
Noter le décor peint impressionnant de double faux-appareillage autour de l'arc  
Noter également le décor peint d'appareillage simple sur le mur
